GANZHEITLICHE STRATEGIEN FÜR GEBÄUDEHÜLLEN

ENERGETISCHE SANIERUNG

METHODEN UND HILFSMITTEL FÜR DIE ENERGETISCHE SANIERUNG DER GEBÄUDEHÜLLE

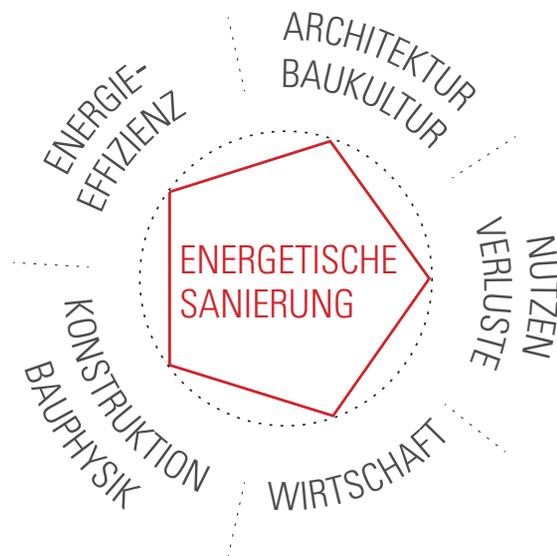
Abb. 01 Zu berücksichtigende Aspekte einer energetischen Sanierung der Gebäudehülle.

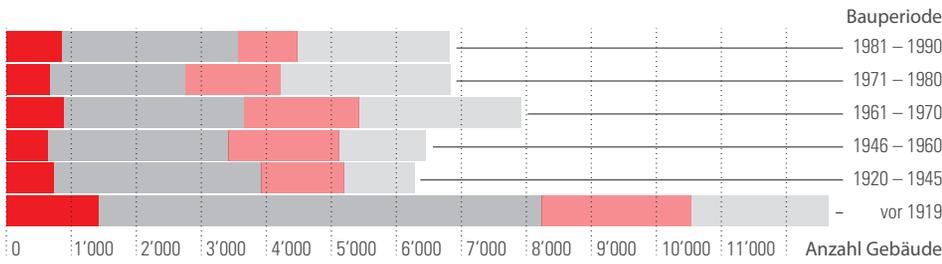
Abb. 03 Gebäude mit mehr als drei Wohnungen und mehr als drei Geschossen pro Bauperiode in den Kantonen:
● FR ● VD ● GE ● VS

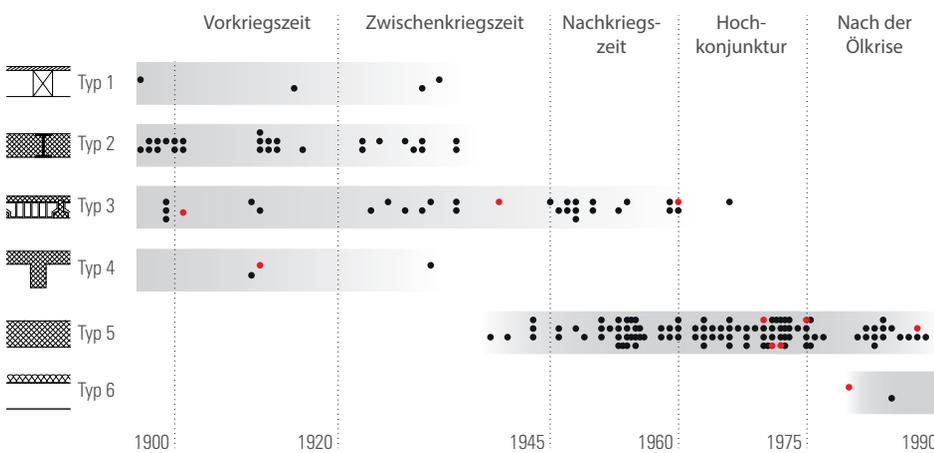
Decken über unbeheiztem Untergeschoss bestehen bis in die 30er Jahre häufig aus Zementdecken mit Metallträgern. In einigen Fällen kamen vor dem Ersten Weltkrieg Zementrippendecken oder Holzbalkendecken zum Einsatz. Hohlsteindecken (Hourdis) aus Zement oder Backstein wurden bis zum Ende der 60er Jahre verwendet. Seit den 50er Jahren werden meistens Betondecken über dem Untergeschoss eingesetzt. Bis zu den 90er Jahren ist eine Dämmung der Untergeschossdecke selten.

- T01: Holzbalkendecke
- T02: Zementdecke mit Metallträgern
- T03: Hohlsteindecke aus Backstein oder Zement mit Metallträgern
- T04: Zementrippendecke
- T05: Betondecke
- T06: Decke mit Wärmedämmung
- Gebäude der Fallstudien
- 193 analysierte Gebäude

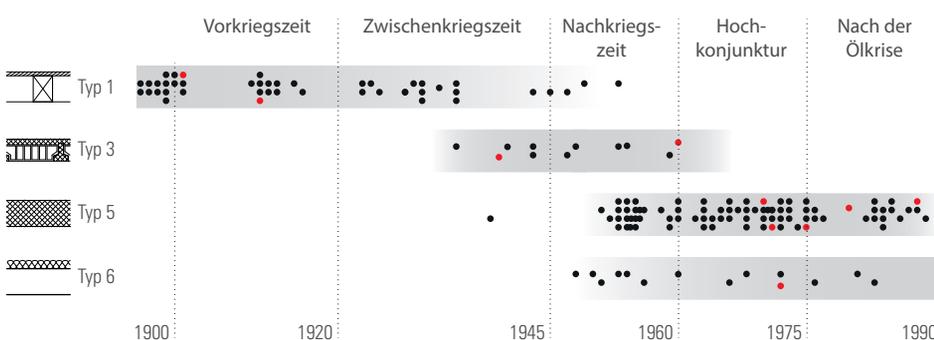
Geschossdecken bestehen bis in die 40er Jahre, Dachgeschossdecken bis in die 50er Jahre, meist aus Holzbalkendecken. Hohlsteindecken wurden seit den 30er Jahren eingesetzt und verschwinden in den 60er Jahren. Sie werden von Stahlbetondecken abgelöst, die seit den 50er Jahren hauptsächlich verwendet werden. Eine erste geringe Wärmedämmung der Dachgeschossdecke erscheint Mitte der 40er Jahre. Diese wird jedoch bis ans Ende der 80er Jahre nur selten ausgeführt.

- T01: Holzbalkendecke
- T03: Hohlsteindecke aus Backstein oder Zement mit Metallträgern
- T05: Betondecke
- T06: Decke mit Wärmedämmung
- Gebäude der Fallstudien
- 193 analysierte Gebäude

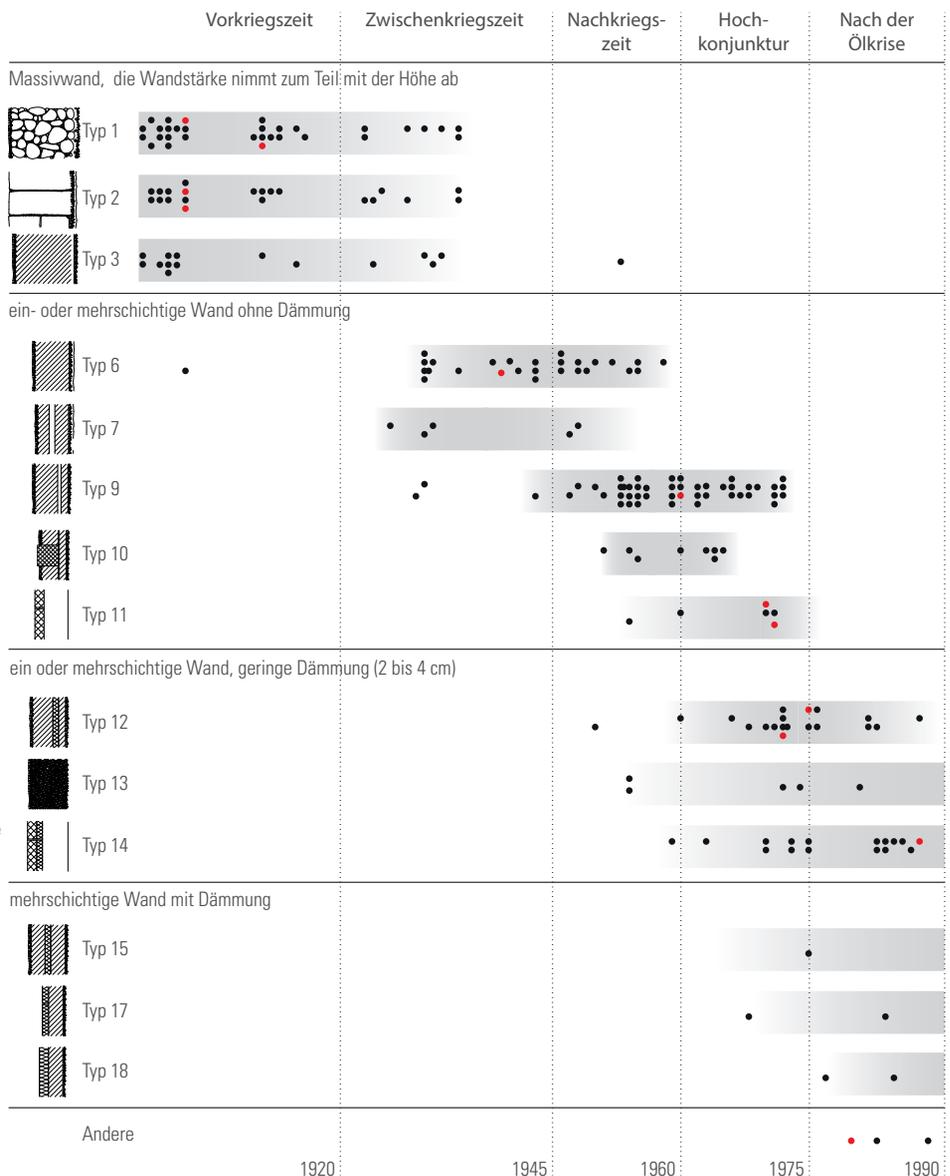
vorsichtig auf eine Mauerstärke von 25 cm zurück. Die ungenügende Wärmeisolation wurde durch eine Vormauerung auf der Raumseite, unter Einhaltung eines Luftzwischenraums, ergänzt. Als Vormauerung dienten Gipsdielen, Bimsplatten, Schlackenplatten, usw.»⁷ Seit dem Ende der 40er Jahre sind tragende Aussenwände mit Luftschicht und innerer Vorsatzschale in den analysierten Kantonen weit verbreitet. «Besonders bei grossen Raumhöhen unterteilte man den Lufthohlraum in horizontaler Richtung mit gerollten Papierstreifen aus alten Zementsäcken, um richtigerweise die Konvektionsströmung im Hohlraum zu verkleinern. Der Gewinn dieser neuen Konstruktion war gegenüber der bewährten massiven Backsteinmauer kaum spürbar»⁷ (etwa gleiches Wandgewicht, totale Wandstärke eher grösser, Wärmeisolation kaum besser und höhere Kosten). Mineralfasern ersetzen zunehmend die bis dahin verwendete, teurere Korkeisolation. «Die Möglichkeit, den Luftraum mit einer solchen Matte auszufüllen lag auf der Hand. Die Mattenstärke wurde rein empirisch mit 1 bis max. 3 cm gewählt.»⁷ Gegen Ende der 50er Jahre werden Aussenwände in der Westschweiz geringfügig innen gedämmt, während man sich in der Deutschschweiz gegen 1945 die Frage des Zweischalen-Mauerwerks⁸ mit tragender raumseitiger Mauer- schale stellt. «Deckenplatten, Balkonplatten, Zwischenwände und Fensterstürze durften die Isolation nicht unterbrechen»⁷. In den 60er Jahren erscheinen Betonfertigteilefassaden⁹. Tragende Ortbetonfassaden verbreiten sich Anfang der 70er Jahre. Sie finden vor allem bei hohen Gebäuden Anwendung und werden oft mit einer inneren Vorsatzschale kombiniert. In den 70er Jahren setzt sich die Wärmedämmung der Wände durch. Die Dämmschicht wird kontinuierlich stärker und erste Aussenwärmedämmungen erscheinen gegen Ende der 70er Jahre.

- T01: Bruchsteinmauerwerk, verputzt
 - T02: Natursteinmauerwerk, unverputzt
 - T03: Massive Mauerwerkswand
 - T06: Hohlblockmauerwerk
 - T07: Doppelschaliges Mauerwerk mit Luftschicht
 - T09: Wand mit Luftschicht und innerer Vorsatzschale
 - T10: Betonskelett mit Füllmauerwerk
 - T11: Nichttragende Fertigteilelemente
 - T12: Wand mit Dämmung und innerer Vorsatzschale
 - T13: Dämmsteine, verputzt
 - T14: Nichttragende gedämmte Fertigteilelemente
 - T15: Doppeldes Mauerwerk mit Zwischendämmung
 - T17: Gedämmtes Leichtbaufassadenelement
 - T18: Tragende Wand mit Aussendämmung
- Gebäude der Fallstudien
 - 193 analysierte Gebäude

Abb. 10 Gebäudeverteilung nach Aussenwandaufbau.

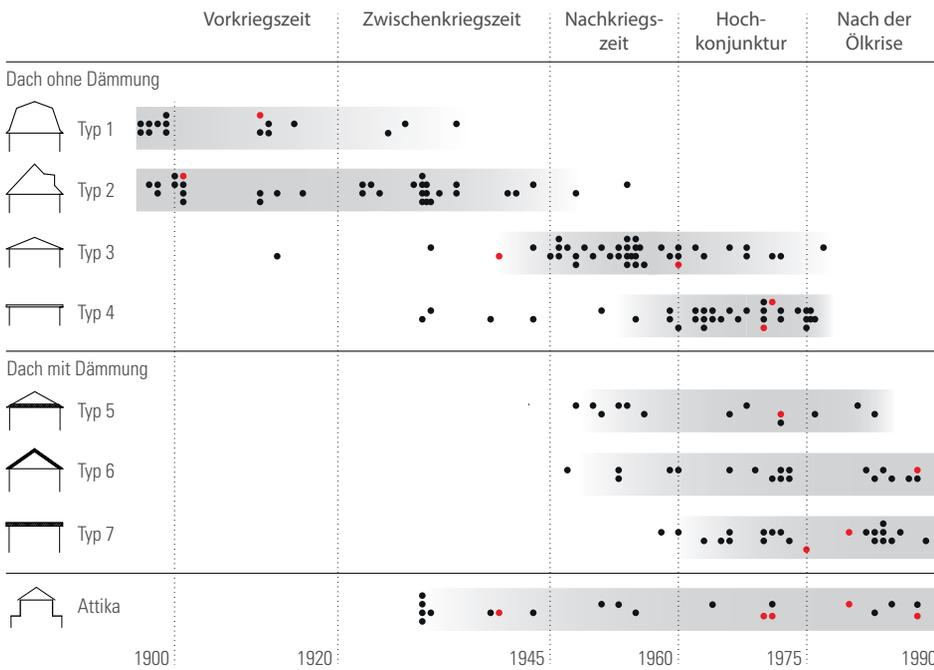
Dächer. Mansarddächer sind bis in die 20er Jahre sehr verbreitet. Stark geneigte, meist bewohnte Dächer herrschen bis Mitte der 40er Jahre vor. Dann werden die Steildächer zunehmend flacher und die Dachgeschosse sind nicht mehr bewohnt. Ob die Dächer gedämmt waren, ist nicht mit Sicherheit festzustellen, da diese oft bereits saniert und umgebaut wurden. Sicher ist, dass schon in den 50er Jahren einige Dächer geringfügig gedämmt waren. Gegen Mitte der 60er Jahre ist ein Grossteil der Gebäude entweder auf der obersten Geschossdecke oder zwischen den Sparren des Dachstuhls gedämmt. Flachdächer erscheinen ab den 30er Jahren. Flachdachdämmungen beginnen in den 60er Jahren und setzen sich nach der Ölkrise durch. Zwei Attikageschosstypen werden unterschieden. Attikageschosse vor 1920 kennzeichnen sich durch grosse längliche Lukarnen in ausgebauten Steildächern. Seit den 30er Jahren sind Attikageschosse mit zur Hauptfassade zurückversetzten Terrassen häufig.

- T01: Komplexer Dachstuhl (Mansarddach)
 - T02: Steildach, ungedämmt, bewohntes Dachgeschoss
 - T03: Schwach geneigtes Dach, ungedämmt, unbewohntes Dachgeschoss
 - T04: Flachdach, ungedämmt
 - T05: Schrägdach, Dämmung der obersten Geschossdecke
 - T06: Schrägdach, gedämmt
 - T07: Flachdach, gedämmt
 - T08: Flach- oder Schrägdach mit Attikageschoss
- Gebäude der Fallstudien
● 193 analysierte Gebäude

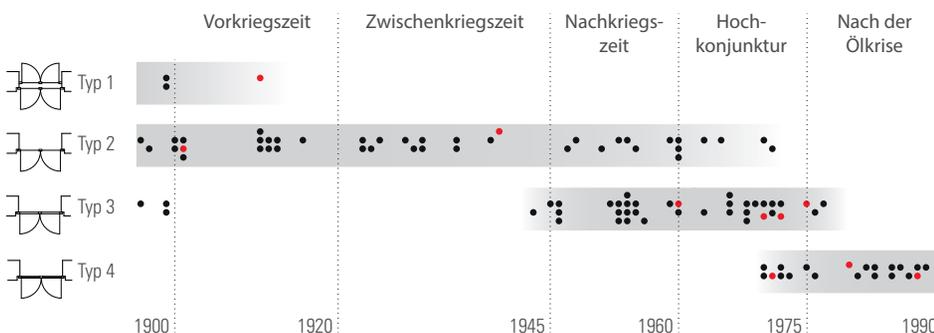
Fenster. Kastenfenster¹¹ und Fenster mit Vorfenster¹² mit einem Uw-Wert von 2.5 W/m²K finden sich bis zum Ende der 20er Jahre. Fenster mit Einfachverglasung¹³ und einem Uw-Wert von 5 W/m²K werden bis Mitte der 60er Jahre verwendet. Um dem mangelnden Komfort der Einfachverglasung entgegenzuwirken (Kondensation, kalte Luftströme in Wohnräumen), wurden Mitte der 40er Jahre Doppelfenster, bestehend aus zwei Einfachverglasungen¹⁴ und Verbundfenster¹⁵ entwickelt. Diese lösen die vorher genannten Phänomene jedoch nicht vollständig und werden ab den 70er Jahren allmählich durch Doppel-Isolierverglasungen ersetzt. Ihr Uw-Wert bleibt allerdings bei ca. 2.9 W/m²K. Gläser mit selektiven Schichten und der Einsatz von Edelgasen, die einen Ug-Wert von weniger als 1.0 W/m²K ermöglichen, erscheinen erst in den 90er Jahren. Ihr Einsatz ermöglicht Fenster mit einem Uw-Wert von ca. 1.3 W/m²K.

- T01: Kastenfenster, Fenster mit Vorfenster
 - T02: Fenster mit Einfachverglasung
 - T03: Fenster mit zwei Einfachverglasungen ohne Isolierung, Verbundfenster
 - T04: Fenster mit Doppelisolierverglasung
- Gebäude der Fallstudien
● 193 analysierte Gebäude

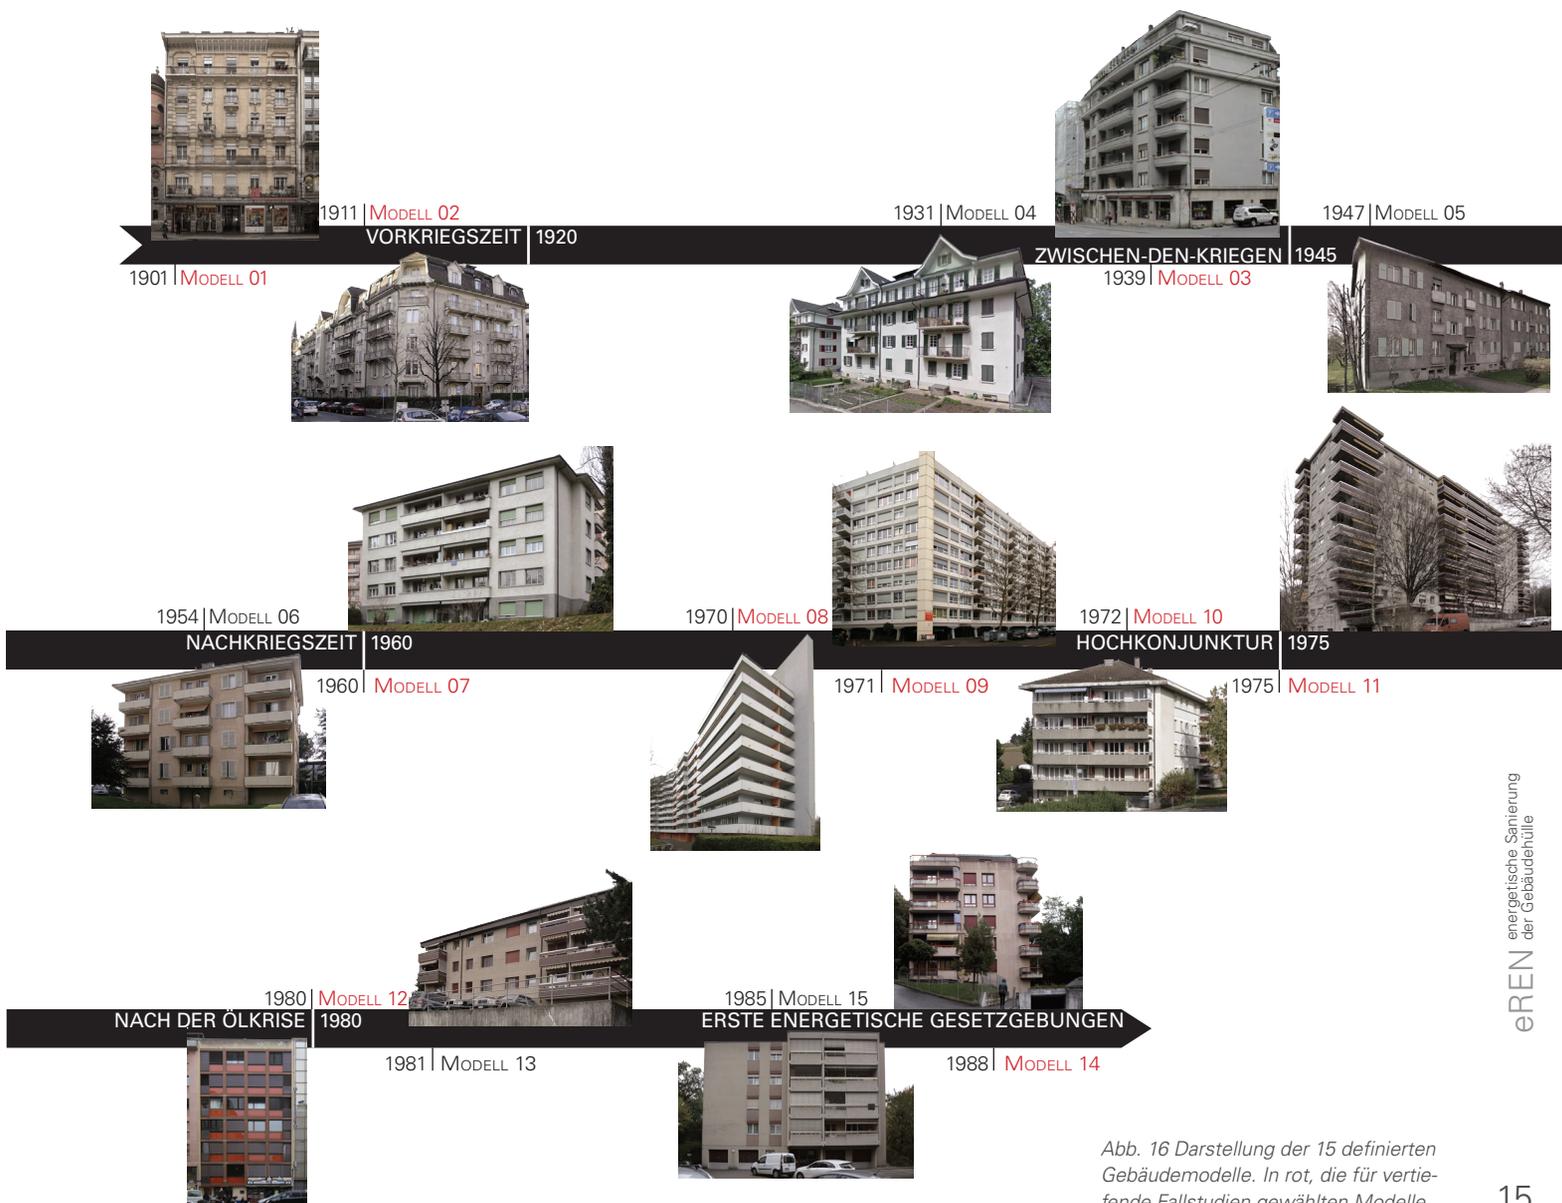
Die Modelle 04, 06 und 13 sind in der Westschweiz eher selten und wurden nicht als Fallstudie bearbeitet. Das Modell 05 wurde ebenfalls nicht berücksichtigt, weil dieser am Stadtrand erbaute, mit geringen Mitteln errichtete, Gebäudetyp heute im Zuge von Nachverdichtungsstrategien eher abgerissen als saniert wird. Das Modell 15 wurde nicht behandelt, da eine neue Aussenwärmedämmung kaum baukonstruktive Schwierigkeiten aufweist und den architektonischen Charakter des Gebäudes nur wenig verändert.

Abb. 16 Darstellung der 15 definierten Gebäudemodelle. In rot, die für vertiefende Fallstudien gewählten Modelle.

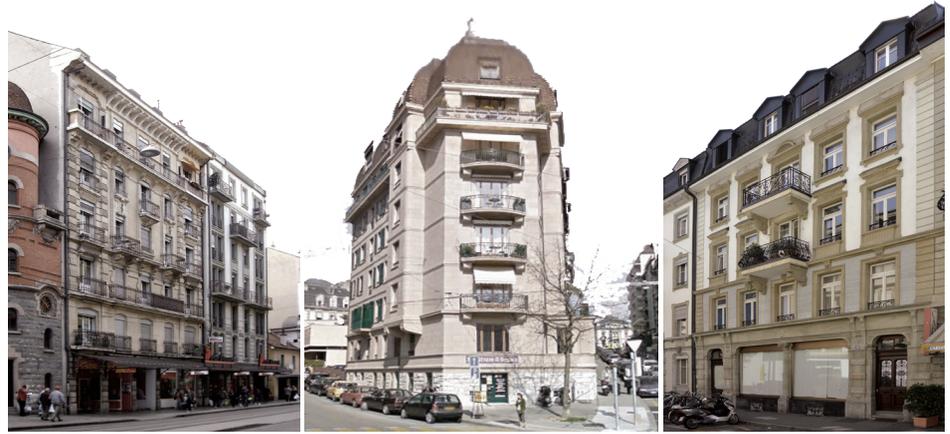
Aussenwand: monolithisches Bruchsteinmauerwerk mit sichtbarer Natursteinverkleidung, grosse Mauerstärken (45 bis 65 cm). Zum Teil befindet sich die Natursteinverkleidung nur in den unteren Geschossen. Das Erdgeschoss ist öffentlich. Die Mauerstärke nimmt häufig in den oberen Geschossen ab. Die Hoffassade ist meistens einfacher gestaltet und häufig nur verputzt.

Dekor: viele Zierelemente, Eckgestaltung und Gesimse aus Naturstein, gestaltete Natursteineinfassung der Fenster. Die Fassadengestaltung ist durch die Hervorhebung der Geschosse und Natursteingesimse horizontal gegliedert.

Abb. 17 bis 19 von links nach rechts. Gebäude in Genf, 1901 (Fallstudie 01), Gebäude in Genf, 1912, Gebäude in Freiburg, 1899.

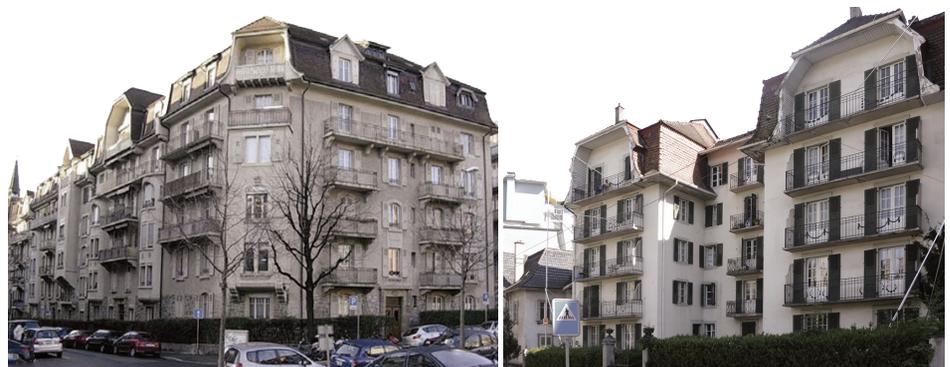
Aussenwand: monolithisches Bruchstein- manchmal Ziegelmauerwerk mit grossen Wandstärken (45 bis 65 cm), verputzt. Die Mauerstärke nimmt häufig in den oberen Geschossen ab. Die Hoffassade ist häufig wesentlich einfacher gestaltet als die Strassenfassade.

Dekor: viele Zierelemente, Eckgestaltung und Gesimse aus Naturstein, gestaltete Natursteineinfassung der Fenster. Die Fassadengestaltung ist durch die Hervorhebung der Geschosse und Natursteingesimse horizontal strukturiert.

Abb. 20 und 21 von links nach rechts. Gebäude in Lausanne, 1911 (Fallstudie 02), Gebäude in Freiburg, 1915.

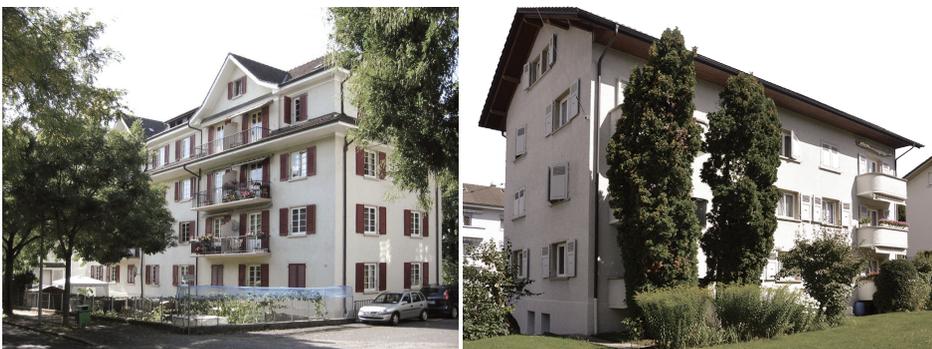
Lage: 4 bis 6 Geschosse, meist freistehend, in Zentrumsnähe.
Aussenwand: verputzt, doppelschaliges Ziegelmauerwerk mit Luftschicht (12 cm / 6 cm / 12 cm). Die innere Wand ist im Allgemeinen tragend.
Dach: mehrheitlich geneigt, erste Attikageschosse und Flachdächer, einige Mansarddächer am Anfang der Bauperiode. Gedämmte Geschossdecken oder Dächer sind selten.
Decken: Hourdisdecken oder manchmal Betondecken über dem Untergeschoss. Geschossdecken im allgemeinen als Holzbalken- oder Hourdisdecken, manchmal Beton.
Leibungen: mehrheitlich in Kunststein.
Aussenräume: unabhängige Balkonbetonplatte. Die Brüstungen sind meist aus verputztem Mauerwerk, manchmal noch Metallgeländer am Anfang der Bauperiode oder Metallkonstruktion gegen Ende der Bauperiode.

Abb. 24 und 25 von links nach rechts. Gebäude in Vevey, 1931, Gebäude in Freiburg, 1947.

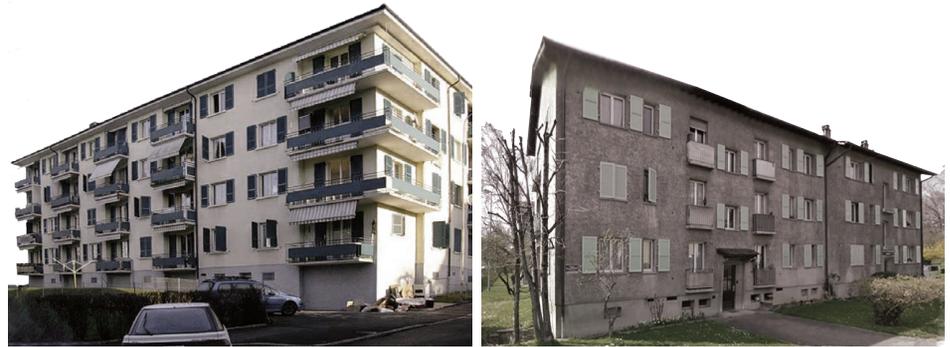
Dekor: sehr schlicht, auf ein funktionales Minimum beschränkt; Dachüberstand und markierter Sockelbereich (im allgemeinen freiliegendes Untergeschoss).

Abb. 25 und 26 von links nach rechts.
Gebäude in Renens, 1954, Gebäude in
Genf, 1947.

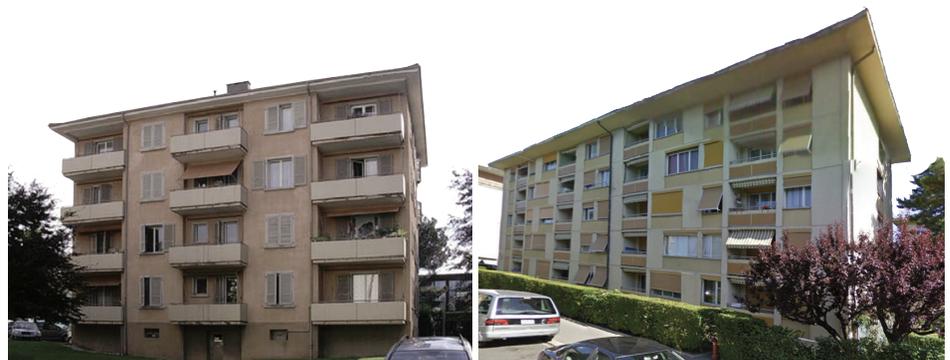
Dekor: schlicht, Dachüberstand und markierter Sockelbereich. Oft mit Vordach über dem Eingang.

Abb. 27 und 28 von links nach rechts.
Gebäude in Renens, 1954, Gebäude in
Lausanne, 1954.

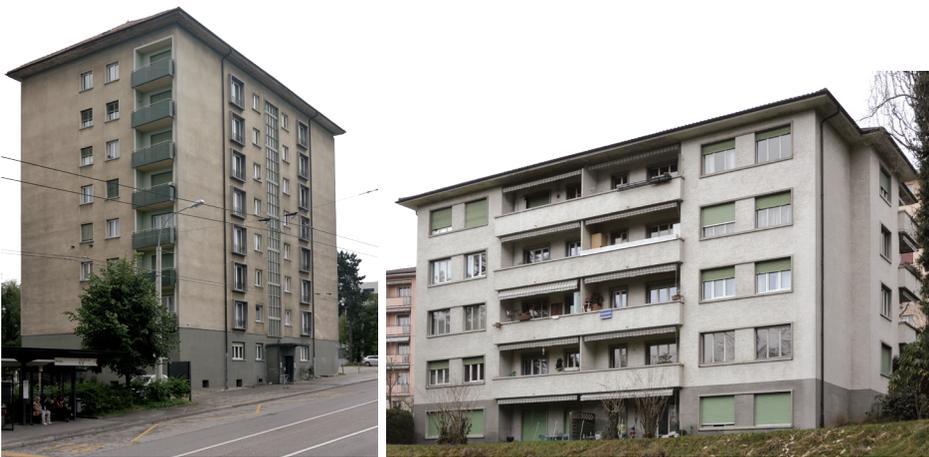
Aussenräume: meist leicht auskragende Loggien mit unabhängiger oder durchgehender Betonplattform. Die Materialität der Brüstungen variiert (Metallgeländer, Faserzementplatten oder verputztes Mauerwerk).

Dekor: schlicht, Dachüberstand und markierter Sockelbereich. Oft mit Vordach über dem Eingang.

Abb. 29 und 30 von links nach rechts.
Gebäude in Freiburg, 1955, Gebäude in
Lausanne, 1960 (Fallstudie 04).

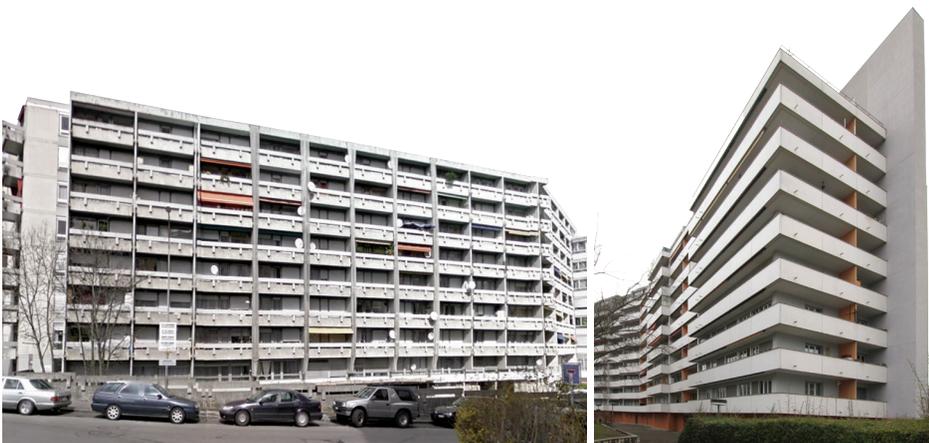
Aussenräume: durchgehende Schicht aus vorgelagerten Loggien mit horizontalen Betonelementen. Durchgehende Stahlbetondecken. Die Brüstungen sind meist aus Betonfertigteilelementen.

Dekor: im allgemeinen kein Dachüberstand. Zum Teil freies Erdgeschoss auf Stützen.

Abb. 31 und 32 von links nach rechts.
Gebäude in Chêne-Bougeries, 1970,
Gebäude in Onex, 1971.

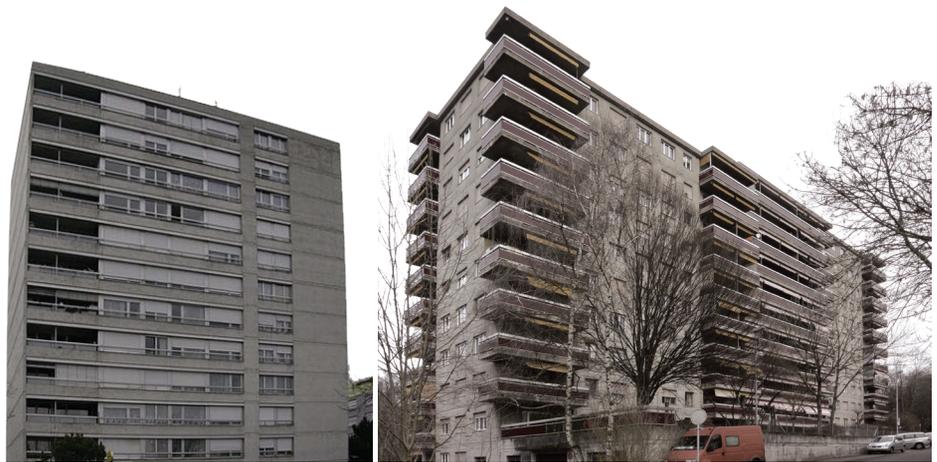
Aussenräume: Loggien mit durchgehender Betondecke oder Balkone mit auskragender Betondecke.

Dekor: im allgemeinen kein Dachüberstand. Zum Teil freies Erdgeschoss auf Stützen.

Abb. 33 und 34 von links nach rechts.
Gebäude in Yverdon, 1972, Gebäude in
Freiburg, 1975 (Fallstudie 07).

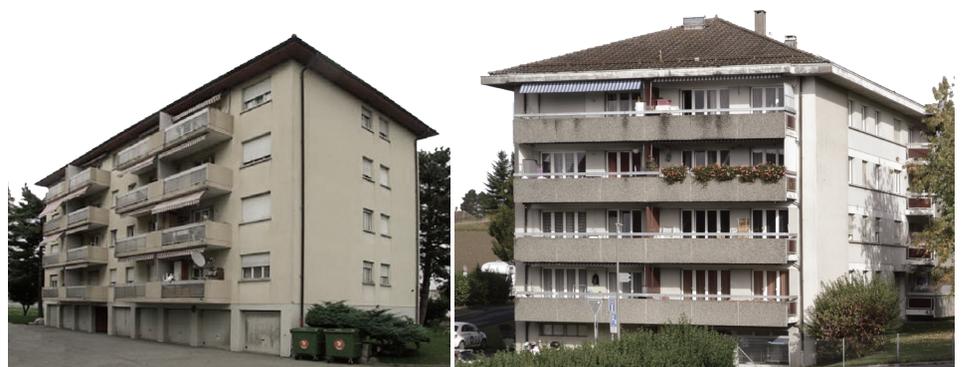
Leibungen: meist verputzt, manchmal Kunststein.

Aussenräume: meist auskragende Balkone mit durchgehender Betondecke. Häufig langgestreckte Balkone. Die Brüstungen bestehen meist aus verschiedenen Materialien (Beton/Glas).

Abb. 35 und 36 von links nach rechts.
Gebäude in Denges, 1972, Gebäude in
Cossonay, 1972 (Fallstudie 06).

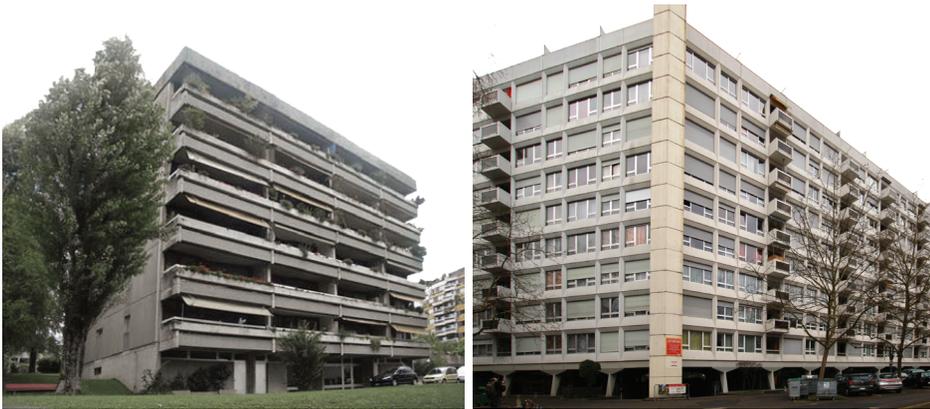
Lage: mehr als 6 Geschosse, freistehend, in Stadtrandgebieten.
Aussenwand: nicht tragende Betonfertigteilelemente, meist gedämmt.
Decken: Stahlbeton.
Dach: meist flach und zum Teil leicht gedämmt.
Leibungen: oft aus Betonfertigteilelementen.
Aussenräume: Loggien und Balkone im allgemeinen mit durchgehender Betondecke. Brüstungen häufig mit integrierten Pflanzkästen.
Dekor: Betonfertigteilelemente häufig aus strukturiertem Beton (Waschbeton, komplexe Formen, usw.). Dachgesimse sind selten.

Abb. 37 und 38 von links nach rechts.
 Gebäude in Morges, 1973, Gebäude in Onex, 1971 (Fallstudie 08).

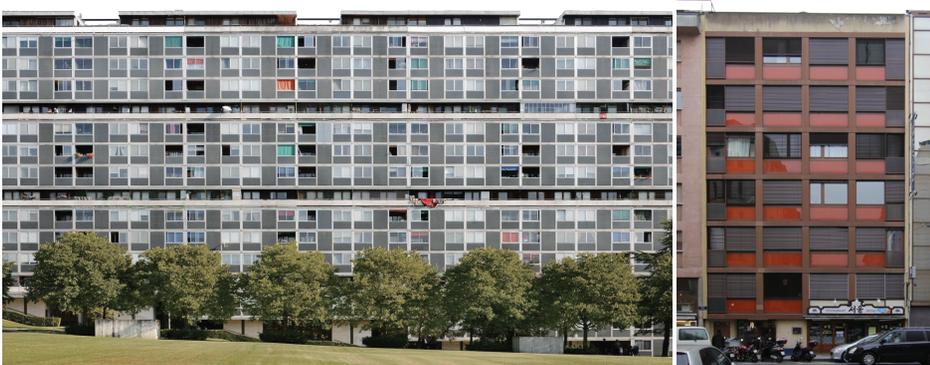
Lage: In Reihe, manchmal am Blockende, im städtischen Umland oder Ersatzbau im Stadtzentrum.
Aussenwand: nicht tragende Vorhangfassade aus grossflächigen Verglasungen und Aluminiumprofilen, zum Teil mit opaken Elementen aus Metall oder emailliertem Glas.
Dach: meist flach.
Decken: hauptsächlich in Stahlbeton.
Aussenräume: keine Aussenräume oder manchmal integrierte Loggien.

Abb. 38 und 39 von links nach rechts.
 Gebäude in Genf, 1960, Gebäude in Genf, 1980 (Fallstudie 09).

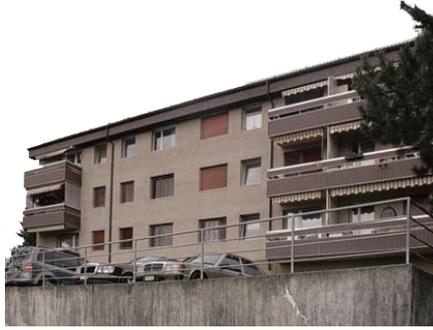
Lage: 4 bis 6 Geschosse, freistehend, im Umland von Städten und Dörfern und in Entwicklungsgebieten.
Aussenwand: verputzt, monolithische Dämmsteine Typ LECA, YTONG, usw.
Dach: meist Schrägdach mit oder ohne ausgebautem Dachgeschoss. Zwischensparrendämmung oder Dämmung der obersten Geschossdecke üblich.
Decken: meist in Stahlbeton.
Leibungen: meist verputzt.
Aussenräume: meist auskragende Balkone mit durchgehender Betondecke. Brüstungen häufig aus Metall, Glas und Kompositelementen. Manchmal ins Dach integrierte Aussenräume.
Dekor: häufig formt eine leichte Dachauskragung ein Vordach.

Abb. 40 Gebäude in Orbe, 1981.

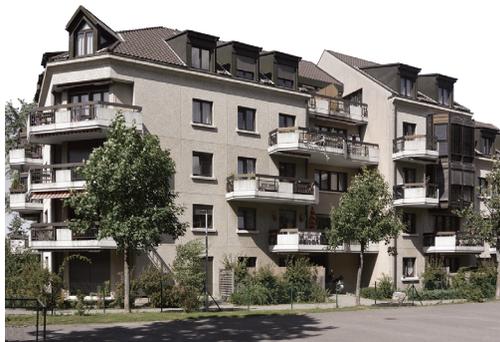
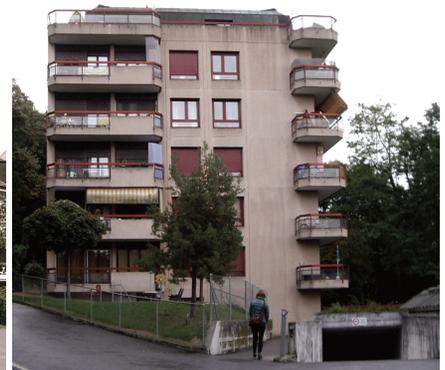
Dach: geneigt, meist ausgebautes Dachgeschoss, gedämmt.

Aussenräume: meist auskragende Balkone mit komplexen Formen und durchgehender Betondecke. Die Brüstung besteht meist aus verschiedenen Materialien (Beton/Metall oder Glas).

Abb. 41 und 42 von links nach rechts.
Gebäude in Freiburg, 1987, Gebäude in Genf, 1988 (Fallstudie 10).**MODELL 15**

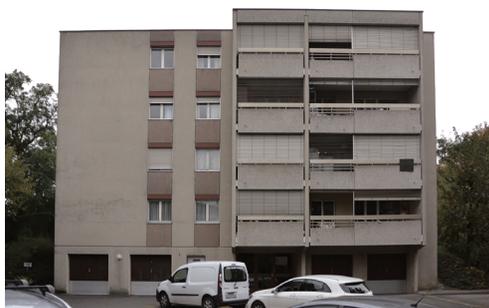
Aussenräume: Loggien und Balkone mit durchgehender Betondecke. Brüstungen meist aus Beton oder Metallkonstruktion.

Dekor: ungedämmter Storenkasten häufig mit sichtbarer Metallverkleidung.

Abb. 43 und 44 von links nach rechts.
Gebäude in Renens, 1985, Gebäude in Pully, 1977.

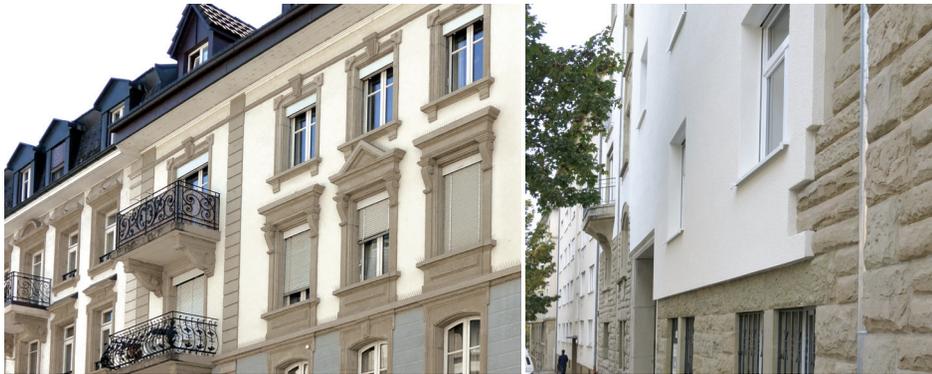
Abb. 45 und 46. Rechts, die Auswirkungen einer unüberlegten Aussenwärmendämmung auf die architektonischen Charakteristiken des Gebäudes. Links, ein vergleichbares unsaniertes Gebäude mit den architektonischen Merkmalen der Bauperiode.

Unüberlegte Eingriffe in baukonstruktive Details können das architektonische Gesamtbild schädigen und den kulturellen Wert und städtebauliche Qualitäten des Gebäudeparks mindern. Die Herausforderung einer respektvollen und nachhaltigen energetischen Sanierung liegt darin, die Energieeffizienz der Gebäudehülle signifikant zu verbessern und gleichzeitig die Vielfalt und Geschichte der gebauten Umwelt zu wahren. Auch nicht denkmalgeschützte Gebäude tragen zum Stadtbild bei und sind ein Stück Baukultur. Heute als nicht schützenswert angesehene Bauten können häufig für zukünftige Generationen einen ganz anderen affektiven und kulturellen Wert haben.

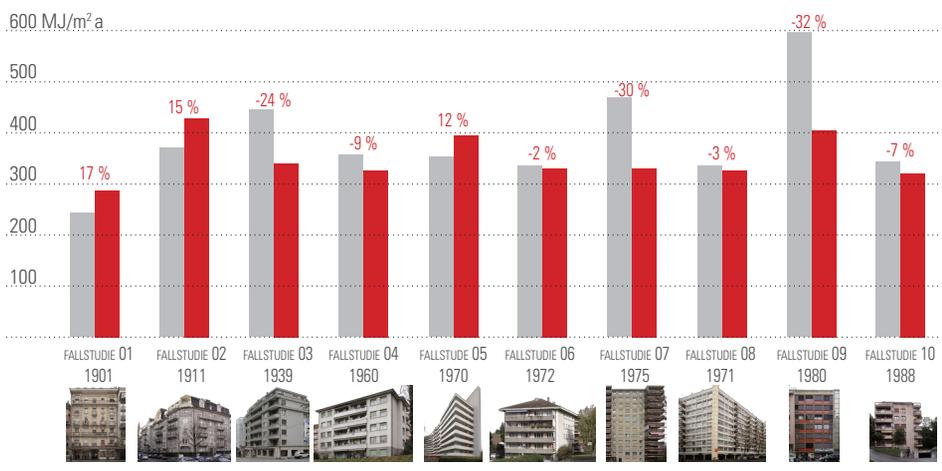
Abb. 48 Heizwärmebedarf «realer Verbrauch» (grau) und Heizwärmebedarf Q_h «errechnet» (rot) in MJ/m²a.

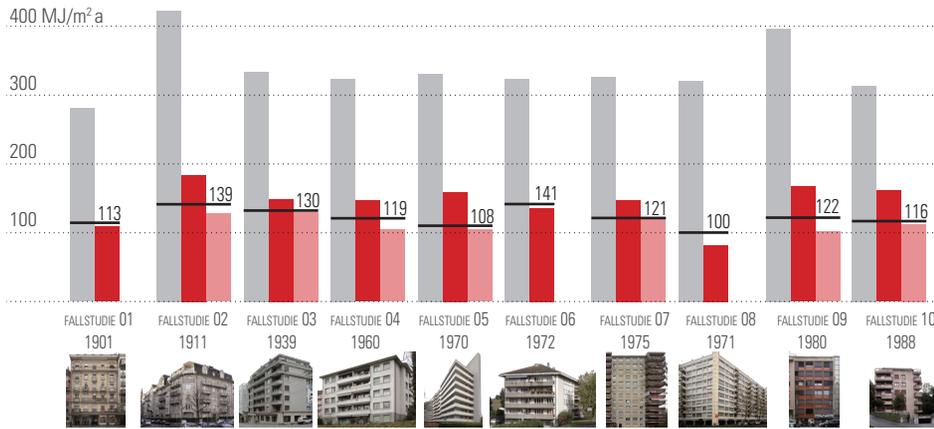
Abb. 49 Darstellung des «errechneten» Heizwärmebedarfs Q_h des Bestands (grau) und des «errechneten» Heizwärmebedarfs Q_h der Sanierungsszenarien (rot) in MJ/m²a.

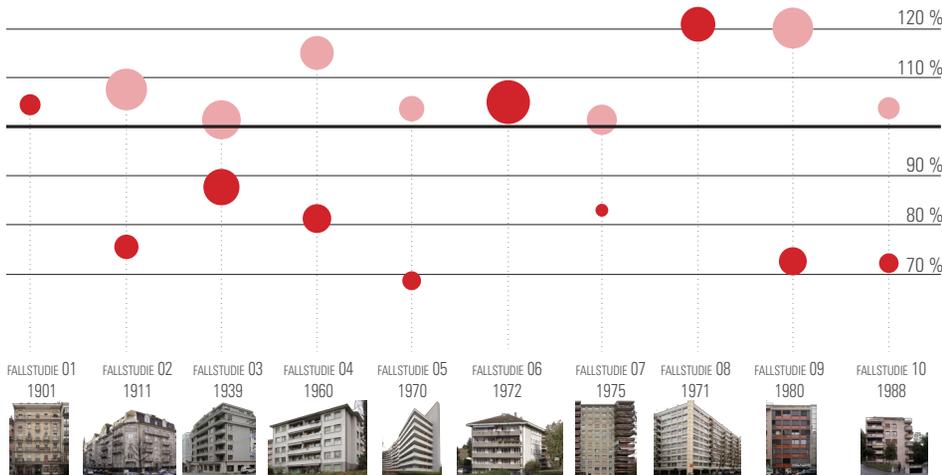
Abb. 50 Die Grafik zeigt die Abweichung des «errechneten» Heizwärmebedarfs der Szenarien im Vergleich zum Grenzwert SIA 380/1:2009. Die Kreisdurchmesser bilden die Baukosten in CHF/m² EBF ab.

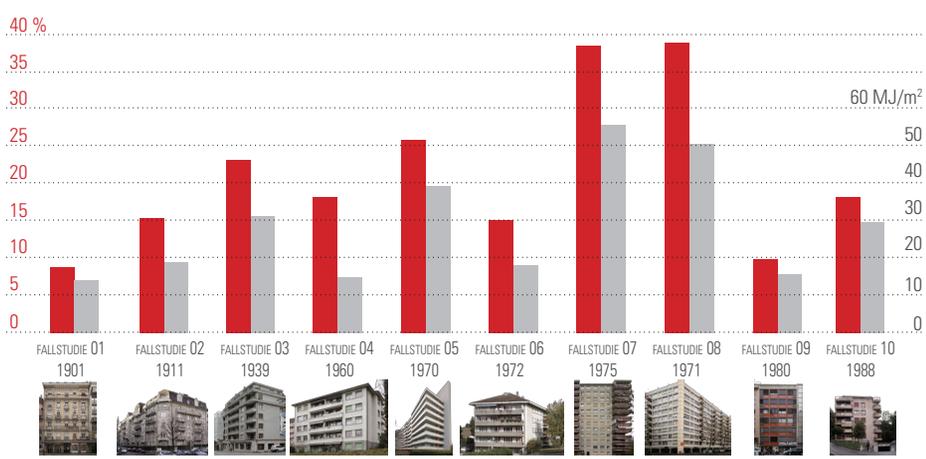
Abb. 51 Darstellung der Wärmebrücken für jedes Szenario, das den SIA 380/1:2009 Grenzwert erreicht (ohne Berücksichtigung der Lüftungsverluste).

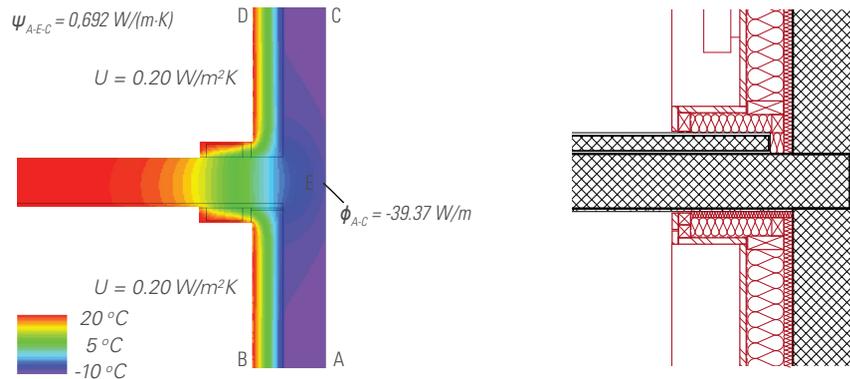
Abb. 52 Temperaturverteilung im Anschluss der Geschossdecke an die Aussenwand im Fallbeispiel 07, Szenario 2.

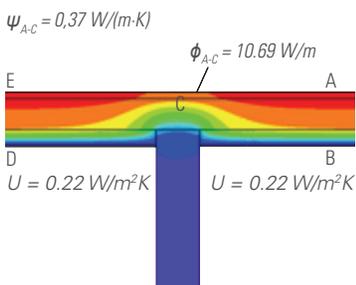
Abb. 53 Temperaturverteilung im Anschluss der Zwischenwände im Untergeschoss an die Untergeschossdecke in Fallstudie 03.

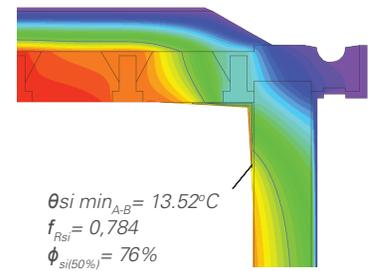
Abb. 54 Temperaturverteilung im Anschluss der obersten Geschossdecke an die Fassade in Fallstudie 03.

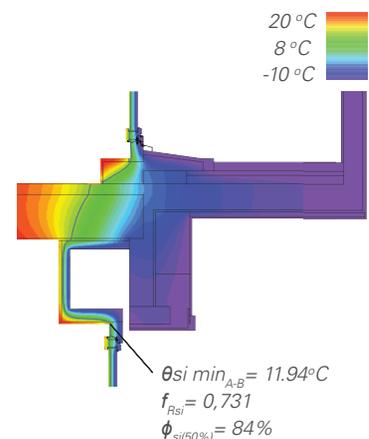
Bei innenliegenden Storenkästen hängt der fRsi-Wert stark von der Befestigung des Fensterrahmens und der Lage der Dämmung ab. Durch eine auf der gesamten Länge angebrachte Dämmung im unteren Bereich des Storenkastens konnte die Oberflächentemperatur im Anschlussbereich von Rahmen und Kasten auf einen akzeptablen fRsi Wert angehoben werden.

Abb. 55 Temperaturverteilung im Storenkasten der Fallstudie 04.

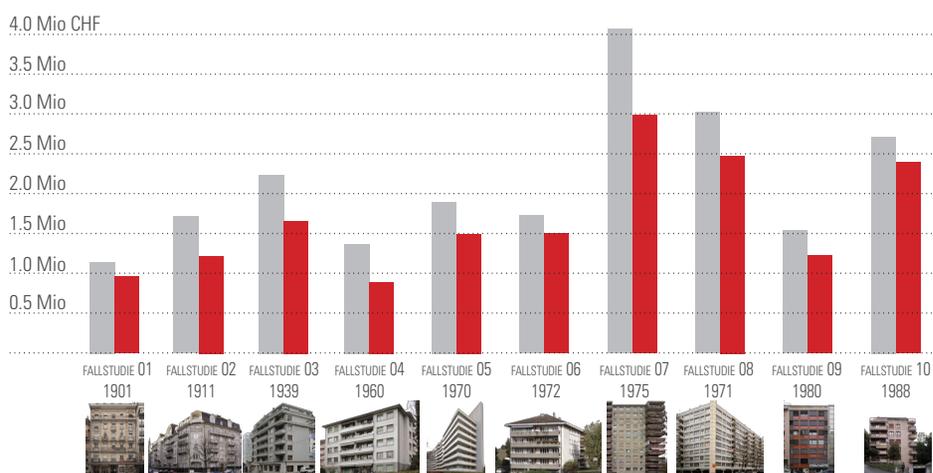
Abb. 58 Die Grafik zeigt die Gesamtsanierungskosten (in grau) im Vergleich mit den ausschliesslich energetischen Sanierungskosten (in rot).

Im Durchschnitt stellen die ausschliesslich energetischen Sanierungskosten der gewählten Szenarien 75 % der Gesamtkosten dar. Ohne andere Angaben basieren die Kosten und vorab gezeigten Analyseverhältnisse auf den unter Ausschluss gewöhnlicher Sanierungsarbeiten berechneten Sanierungskosten. Dies kann Abweichungen zwischen den vorliegenden Analyseverhältnissen und den Datenblättern der Fallstudien erklären.

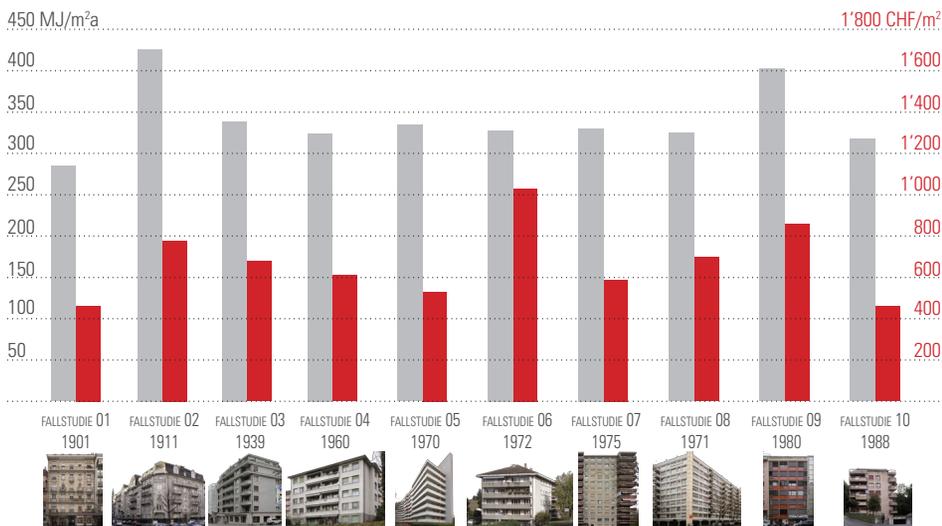
Die Kosten sind nicht ausschliesslich mit energetischen Massnahmen verbunden, sondern hängen von den architektonischen, geometrischen und baukonstruktiven Eigenschaften des Gebäudes ab.

Abb. 59 Die Grafik stellt den errechneten energetischen Energieverbrauch vor der Sanierung (in grau) den finanziellen Investitionen (in rot) gegenüber.

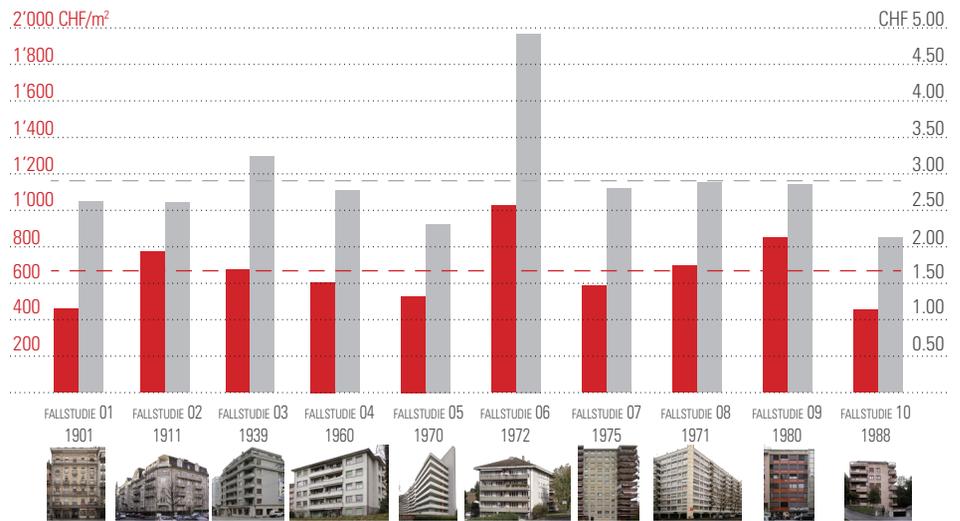
Abb. 60 Gegenüberstellung der Kosten pro eingespartem MJ Heizwärmebedarf (in grau) und den finanziellen Investitionen (in rot).

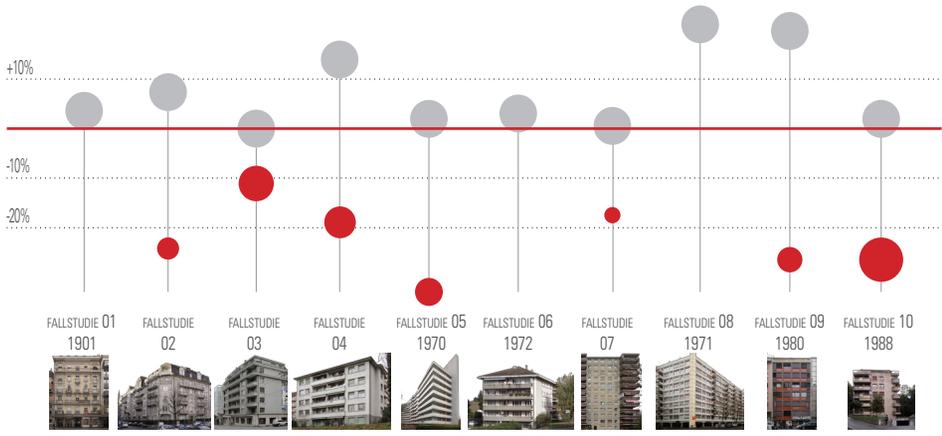
Abb. 61 Gegenüberstellung der Energieeffizienz der Szenarien und der Sanierungskosten in %. Die Grafik zeigt die Abweichung in % der realisierten Energieeinsparung im Verhältnis zum Grenzwert der SIA-Norm 380/1 (rote Linie) für jedes Szenario. Die Kreisfläche stellt den Kostenanteil im Verhältnis zum Szenario, das die Norm erfüllt, dar (grauer Kreis = 100%).

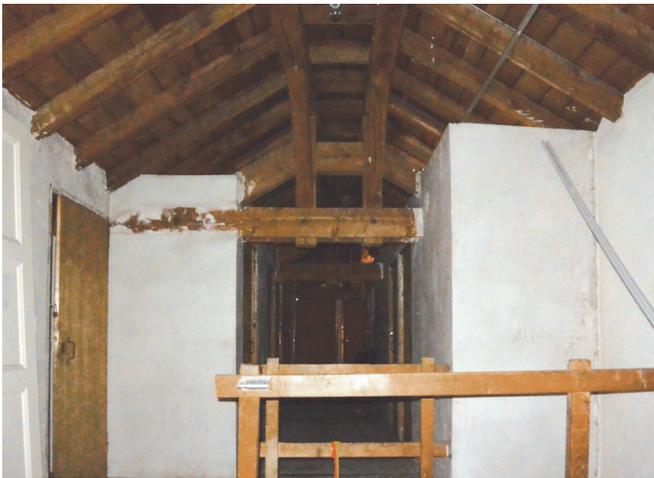
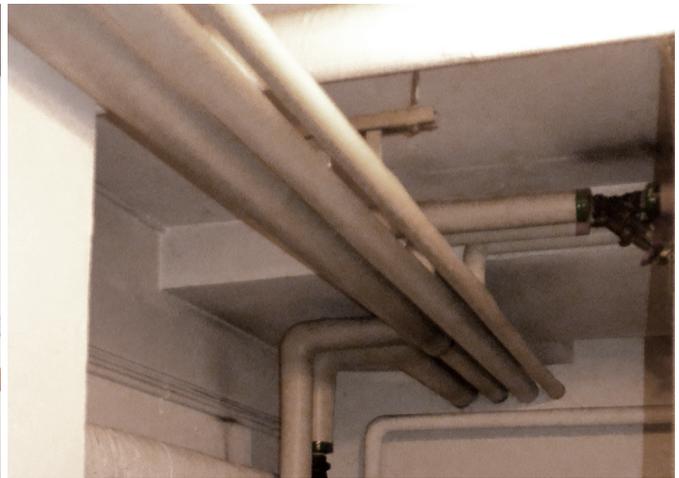
Abb. 64 und 65 von links nach rechts. Zwischenwände auf dem Estrich erschweren die Verlegung der Dämmung auf der obersten Geschossdecke, ebenso wie Installationen an der Kellerdecke.

Diese oft indirekt mit den energetischen Sanierungsarbeiten verbundenen Massnahmen müssen frühzeitig geplant werden. Die Kosten dieser Eingriffe werden häufig bei energetischen Studien vernachlässigt. Die folgende Checkliste basiert auf den Fallstudien und zeigt, welche Bauelemente von Dämmmassnahmen betroffen sein können.
