## CHARAKTERISTIKEN

Das Gebäude ist repräsentativ für Genfer Wohnbauten des späten 18. und frühen 19. Jahrhunderts. Es befindet sich im Stadtzentrum von Genf, angrenzend an ein Mehrfamilienhaus und ein Theater. Das Erdgeschoss beherbergt Gewerbeflächen, während die fünf Stockwerke dem Wohnen gewidmet sind. Im asymmetrischen Schrägdach befinden sich zwei bewohnte Dachgeschosse. Besonders charakteristisch für Gebäude dieser Epoche sind die unterschiedlich gestaltete Hof- und Strassenfassade. Die Strassenfassade ist reich dekoriert (Natursteinverkleidung, Balkone auf Konsolen, Gesimse und zahlreiche dekorative Elemente), während die Hoffassade viel einfacher gehalten ist. (Einziges Dekorationselement sind die Natursteineinfassungen der Fenster in der sonst verputzten Fassade). Die Tragstruktur des Gebäudes ist einfach. Massive Aussen- und Innenwände tragen eine traditionelle Holzbalkendecke. Seit seiner Erbauungszeit wurden mehrere Sanierungseingriffe durchgeführt (Sanitäranlagen und Küchen, Dachgeschossausbau, Dach, Heizung usw.), die das Gesamtbild des Gebäudes jedoch nicht wesentlich beeinträchtigt haben.

## SANIERUNGSSTRATEGIE

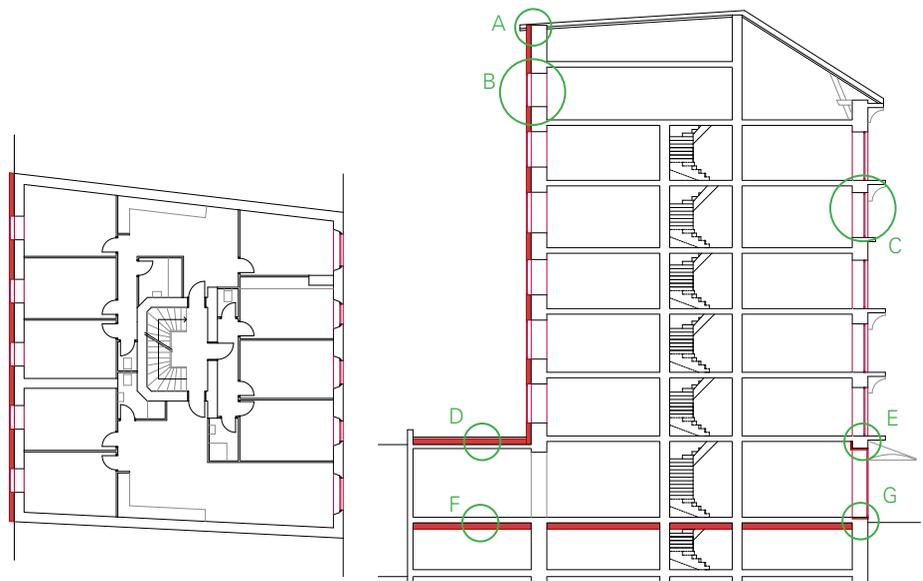
Schematischer Grundriss und Schnitt. In rot die sanierten Bauteile der Gebäudehülle des Sanierungsszenarios 1. In grün wesentliche Gebäudedetails.

**Westfassade (Hof):** Wesentlicher Sanierungseingriff, um die zurückhaltende Sanierung der Strassenseite zu kompensieren: verputztes Wärmedämmverbundsystem, Fensterersatz. Die Fensterläden werden durch Raffstoren ersetzt.

**Flachdach über EG:** Das Flachdach im Hof wird energetisch saniert. Dämmung und Dachabdichtung werden erneuert und alle Oberlichter ersetzt. Ein besonderes Augenmerk liegt dabei auf Bauteilanschlüssen wie Türschwellen, die die Aufbauhöhe begrenzen.

**Stirnfassade:** Der freiliegende Teil der Stirnfassade, ohne angrenzende Nachbarbebauung, erhält eine Aussenwärmedämmung.

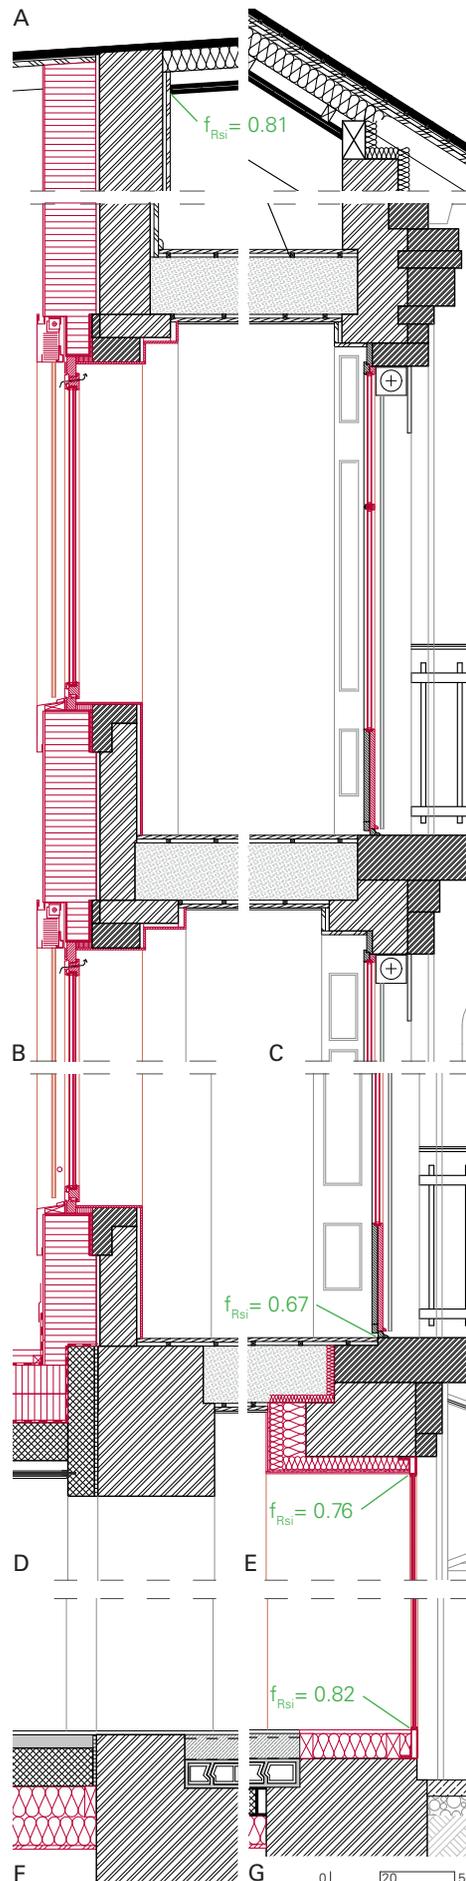
### Dach

- .Dacheindeckung Kupfer
- .Unterkonstruktion 20 mm
- .Zwischensparrendämmung 120 mm
- .Lattung 80 mm
- .Holzverkleidung 20 mm

### Westfassade (Hof)

- .mineralischer Putz (hell), 10 mm
- .EPS-Hartschaumdämmung  $\lambda = 0.036 \text{ W/mK}$ , 270 mm
- .mineralischer Putz 10 mm
- .Bruchsteinmauerwerk 450-650 mm
- .Holzunterkonstruktion 40 mm
- .Innenverkleidung Holz 25 mm

### Ostfassade (Strasse)

- .Natursteinverkleidung 140 mm
- .Bruchsteinmauerwerk 450-650 mm
- .Holzunterkonstruktion 40 mm
- .Innenverkleidung Holz 25 mm

### Flachdach Geschäfte

- .Betonplatten, aufgeständert 30 mm
- .mehrlagige Bitumenabdichtung
- .XPS Hartschaumdämmung  $\lambda = 0.033 \text{ W/mK}$ , 300 mm
- .Dampfsperre
- .Betondecke 200 mm
- .abgehängte Decke 20 mm
- .Innenputz 10 mm

Fassadenschnitt der Hof- und Strassenfassade mit Sanierungsvorschlägen des 1. Szenarios.

**A** Die Westfassade (Hof) erhält ein Wärmedämmverbundsystem mit EPS-Hartschaumplatten. In Kombination mit einem hellen mineralischen Verputz wird der mineralische Charakter der Bestandsfassade gewahrt.

**C** Auf der Ostfassade (Strasse) sollen die architektonischen Qualitäten des Bestands erhalten bleiben. Die bestehenden Holzfensterrahmen aus Eiche werden mit Eichenholz aufgedoppelt, um die Einfachverglasung durch Doppelisolierverglasung ersetzen zu können. Gegebenenfalls müssen die Fensterbeschläge getauscht werden, falls sie das zusätzliche Gewicht nicht zu tragen vermögen. Bis auf die Rahmentiefe bleiben alle Charakteristiken der Ostfassade erhalten. Soll die bestehende Rahmentiefe ebenfalls erhalten bleiben, kann alternativ eine Vakuumverglasung zum Einsatz kommen.

**D** Das Flachdach über den Geschäften im Innenhof weist grosse Wärmeverluste auf und wird komplett saniert. Bestehende Aufbauten werden bis auf den Rohbau entfernt und ein neuer Aufbau mit Dämmung und Bitumenabdichtung aufgebracht. Ein besonderes Augenmerk liegt dabei auf Bauteilanschlüssen wie Türschwelen, die die Aufbauhöhe begrenzen. Die beschädigten Oberlichter werden ersetzt.

**F** Die Hourdisdecke über dem Keller wird unterseitig mit 30 cm starken expandierten Polystyrolhartschaumplatten gedämmt. Im Anschluss an alle Kellerwände sind flankierende Dämmstreifen zur Minimierung von Wärmebrücken vorgesehen.

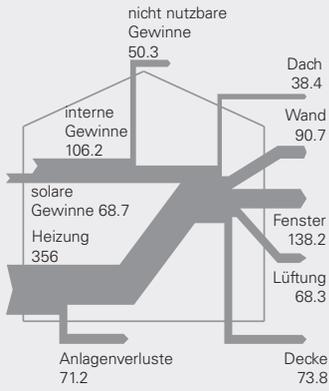
**BESTAND** Sankey-Diagramm in [MJ/m<sup>2</sup>]. Der SIA 380/1 Grenzwert liegt bei 112.8 MJ/m<sup>2</sup> und der Heizwärmebedarf bei 284.8 MJ/m<sup>2</sup>.

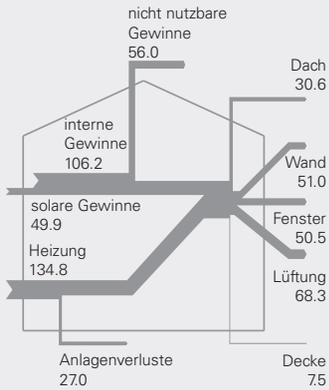
**SZENARIO1** Sankey-Diagramm in [MJ/m<sup>2</sup>]. Der SIA 380/1 Grenzwert liegt bei 112.8 MJ/m<sup>2</sup> und der Heizwärmebedarf bei 107.9 MJ/m<sup>2</sup>.

Anteilige Verluste über Wärmebrücken: 8.7 % (ohne Berücksichtigung der Lüftungsverluste).

**Szenario 1:** Das Szenario umfasst ein Wärmedämmverbundsystem und den Fenstereinsatz auf der Westfassade, die Ertüchtigung der Bestandsfenster der Ostfassade (Aufdopplung der Fensterrahmen, Isolierglas), die Dämmung der südlichen Stirnfassade, die Dämmung der Kellerdecke, die Sanierung des Hofdaches sowie den Ersatz der Oberlichter. Die energetische Einsparung liegt bei 176.9 MJ/m<sup>2</sup>, dies entspricht 62%.

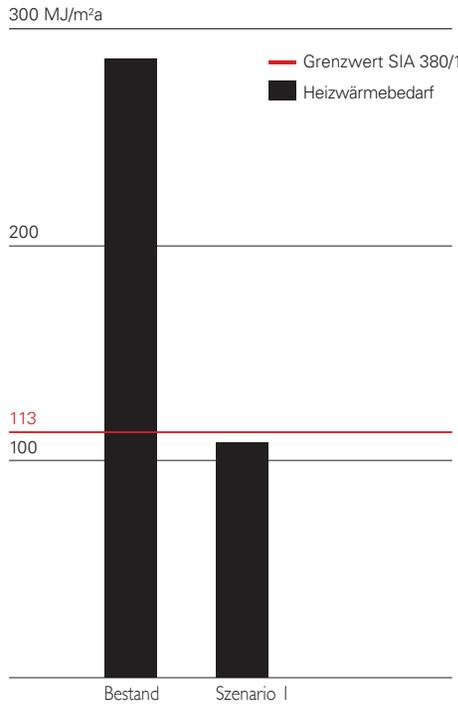
Grafische Darstellung des Heizwärmebedarfs von Bestand und Szenario.

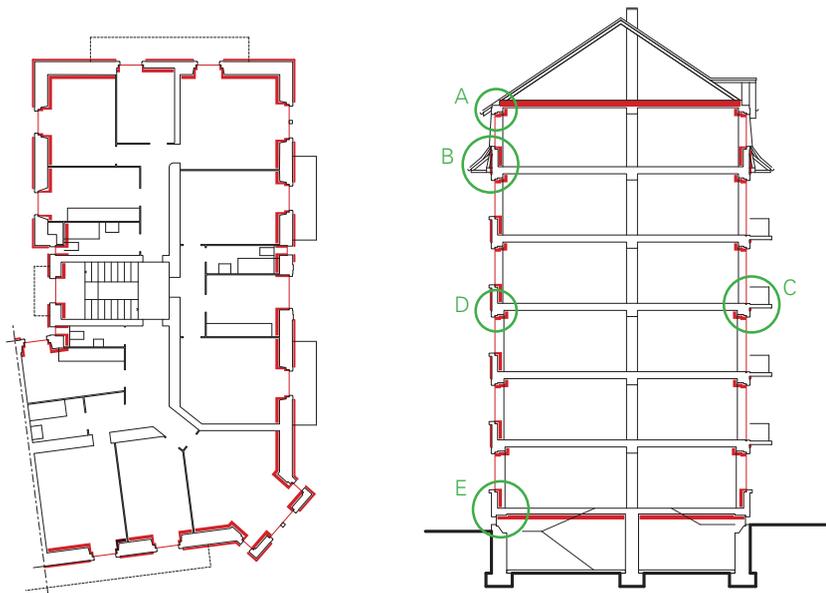
Schematischer Grundriss und Schnitt. In rot die sanierten Bauteile der Gebäudehülle des Sanierungsszenarios 2. In grün wesentliche Gebäudedetails.

Um den Charakter des Gebäudes mit seinen Natursteineinfassungen und der Sockelgestaltung zu wahren, wird ein Sanierungseingriff von innen bevorzugt. Zudem erschweren die zahlreichen Dekorelemente der Fassade das Anbringen einer Aussendämmung. Der Ersatz des Aussenputzes durch einen Wärmedämmputz und die Dämmung von Keller- und oberster Geschossdecke sind in energetischer Hinsicht nicht ausreichend. Da eine Innendämmung der Natursteinwände mit Holzbalkendecken aus bauphysikalischer Sicht und im Hinblick auf die Ausführung der Luftdichtigkeit komplex ist, kommt eine minimale mineralische dampfdiffusionsoffene Innendämmung zum Einsatz.

**Kellerdecke und oberste Geschossdecke:** Die Kellerdecke wird unterseitig mit 160 mm Mineralwolle im Bereich der Kellerräume und Waschküche gedämmt. Die oberste Geschossdecke erhält im Zuge der Sanierung der Mansardwohnungen eine Zwischen-dämmung der Holzbalken.

**Fenster:** Ein Grossteil der ursprünglichen Kastenfenster wurde bereits gegen neue PVC-Fenster mit Doppelisolierverglasung ausgetauscht. Alle Fenster werden durch Holzfenster mit Dreifachisolierverglasung ersetzt. Die innenliegenden Holzverkleidungen werden abgebaut und angepasst.

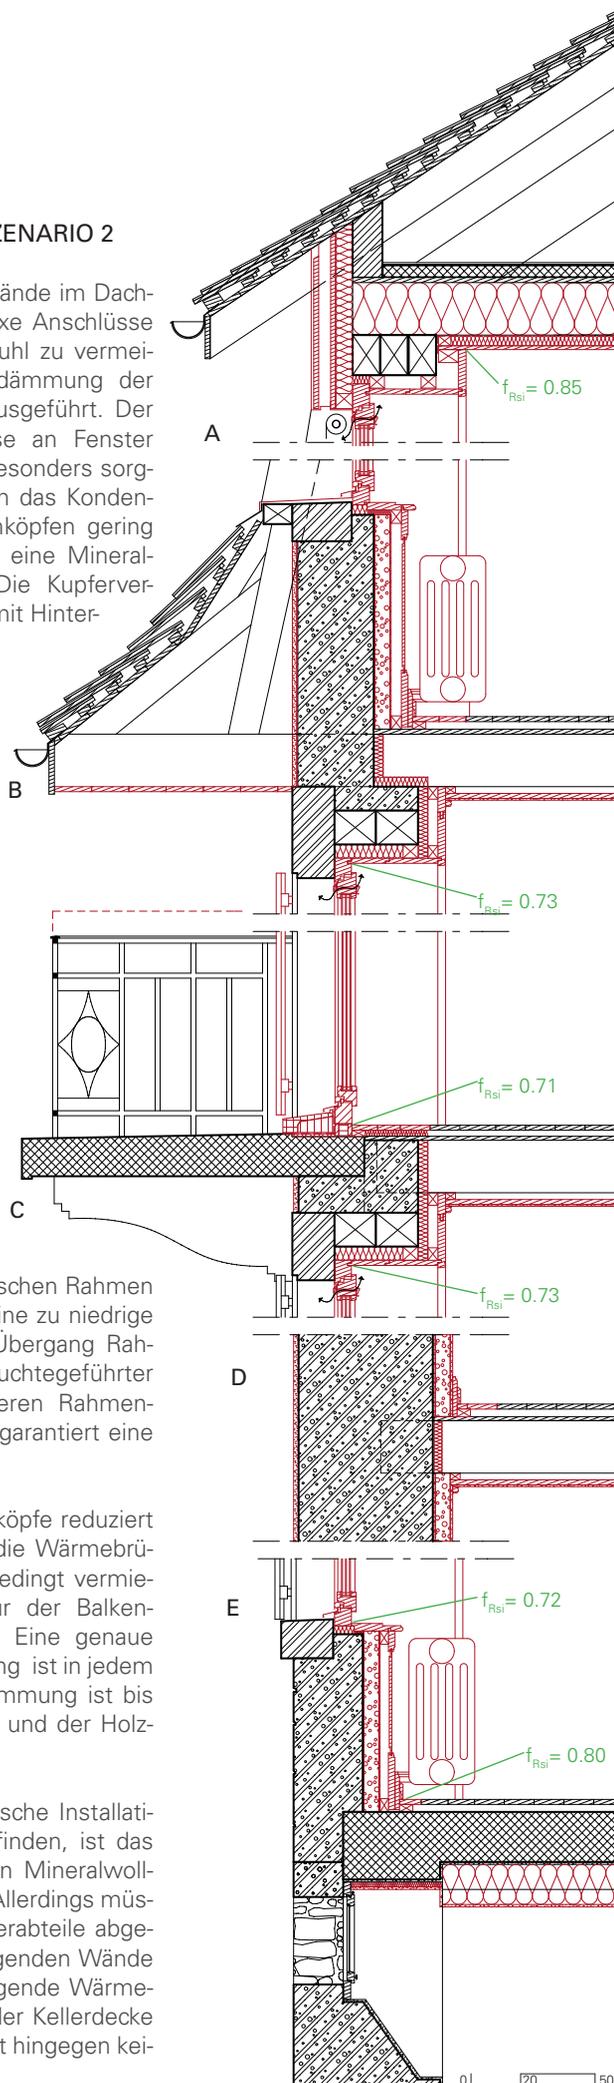
### Oberste Geschossdecke

- .Fliesen ~10 mm
- .Zementunterlagsboden 50 mm
- .Bretterschalung 20 mm
- .Holzbalken 150 / 210 mm
- .Mineralwolldämmung  
 $\lambda = 0.038 \text{ W/mK}$ , 210 mm
- .variable Dampfbremse
- .Lattung, Mineralwolldämmung,  
 $\lambda = 0.034 \text{ W/mK}$ , 40 mm
- .Gipsfaserplatte 12.5 mm
- .Verspachtelung Gips

- .mineralischer Dämmputz,  $\lambda = 0.054 \text{ W/mK}$ , 20 mm
- .Bruchsteinmauerwerk  
500-600 mm
- .Leichtmörtel 8-10 mm
- .mineralische Dämmplatte,  
 $\lambda = 0.042 \text{ W/mK}$ , 60 mm
- .mineralischer Innenputz ~4 mm
- .Zwischenbalkendämmung Hanf,  $\lambda = 0.039 \text{ W/mK}$ , 40 mm

- .Holzfussboden 22 mm
- .Lattung 30 mm
- .Zementdecke 200 mm
- .Mineralwolle,  
 $\lambda = 0.034 \text{ W/mK}$ , 160 mm
- .Innenputz ~6 mm

Fassadenschnitt der Strassenfassade, Szenario 2.

C Aus energetischer Sicht müssen die Balkone nicht ertüchtigt werden. Gegebenenfalls muss das Geländer erhöht werden. Eine neue, isolierte Schwelle und eine Dämmschicht unter dem Parkett reduzieren die Wärmebrücke der Balkone. Die innere Holzverkleidung der Leibung wird abgebaut, angepasst und mit einer Hanfisolierung ergänzt. Eine Dämmstärke von 50 mm zwischen Rahmen und Mauerwerk vermeidet eine zu niedrige Oberflächentemperatur am Übergang Rahmen - Leibung. Der Einbau feuchtegeführter Aussenluftdurchlässe im oberen Rahmenbereich des Öffnungsflügels garantiert eine geregelte Luftzufuhr.

D Im Bereich der Holzbalkenköpfe reduziert eine geringe Dämmschicht die Wärmebrücke. Dabei muss jedoch unbedingt vermieden werden, die Temperatur der Balkenköpfe zu stark abzusenken. Eine genaue bauphysikalische Untersuchung ist in jedem Fall notwendig. Die Innendämmung ist bis auf die Balkenlage zu führen und der Holzfussboden anzupassen.

E Da sich nur wenige technische Installationen an der Kellerdecke befinden, ist das Anbringen einer unterseitigen Mineralwolldämmung unproblematisch. Allerdings müssen die Trennwände der Kellerabteile abgebaut werden. Die dicken tragenden Wände stellen nicht zu vernachlässigende Wärmebrücken dar. Der Anschluss der Kellerdecke an die Aussenfassade bereitet hingegen keine Probleme.

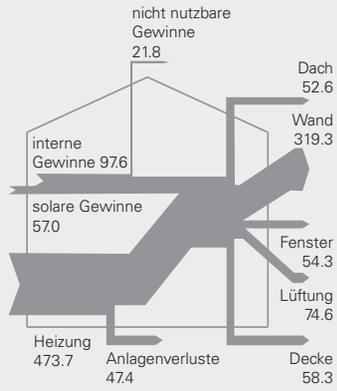
**BESTAND** Sankeydiagramm in [MJ/m²]. Der SIA 380/1 Grenzwert liegt bei 138.3 MJ/m² und der Heizwärmebedarf bei 426.3 MJ/m².

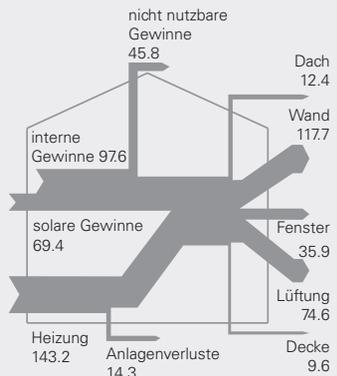
**SZENARIO 2** Sankeydiagramm in [MJ/m²]. Der SIA 380/1 Grenzwert liegt bei 139 MJ/m² und der Heizwärmebedarf bei 128.9 MJ/m².

Anteilige Verluste über Wärmebrücken: 15.4 % (ohne Berücksichtigung der Lüftungsverluste).

**Szenario 2:** Das zweite Szenario modifiziert und ergänzt das erste Szenario. Der aussenliegende, mineralische Dämmputz wird auf 20 mm beschränkt, um die Natursteineinfassungen zu erhalten. Eine 60 mm starke mineralische Innendämmung ist notwendig um den SIA-Grenzwert zu erreichen. Der energetische Gewinn liegt bei 297 MJ/m², dies entspricht 70%.

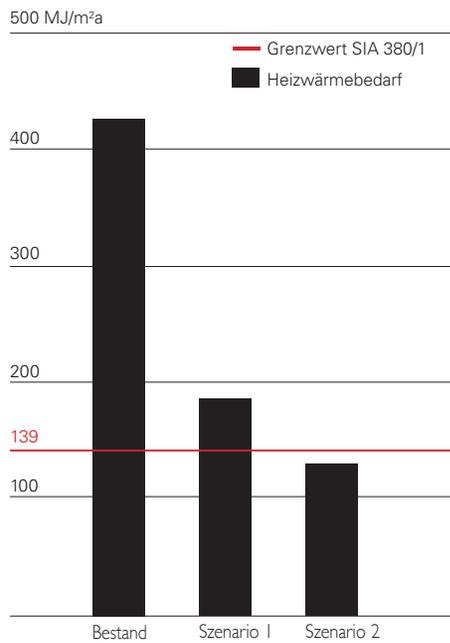
Grafische Darstellung des Heizwärmebedarfs des Bestands und der verschiedenen Szenarien.

**Szenario 1:** Das erste Szenario ersetzt den Bestandsputz durch einen 40 mm starken Wärmedämmputz. Die oberste Geschossdecke und die Kellerdecke werden gedämmt und alle Fenster ersetzt. Der energetische Gewinn liegt bei 242 MJ/m². Dies entspricht einer Energieeinsparung von 57% bei einer Investition von 58% der Gesamtkosten des zweiten Szenarios.

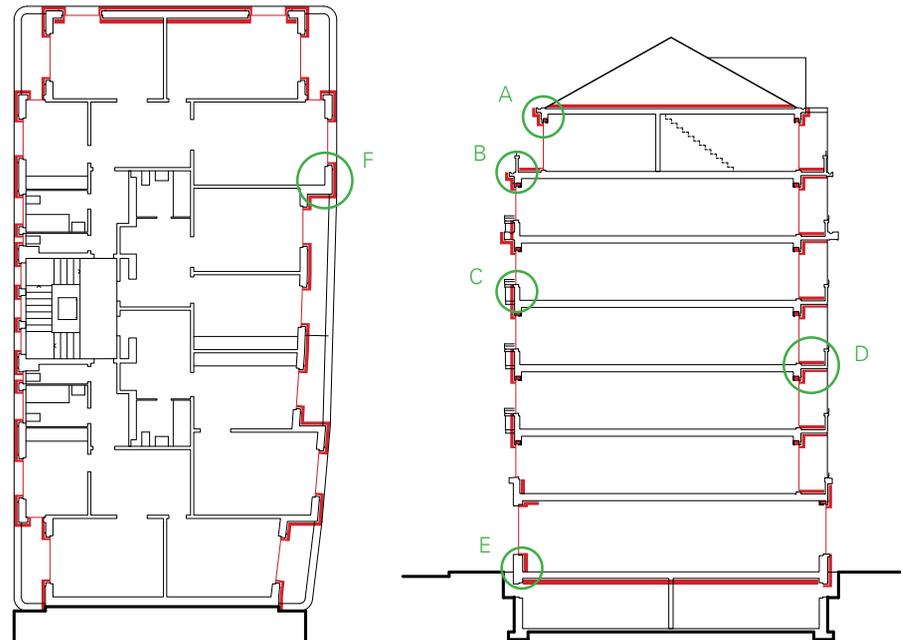
Schematischer Grundriss und Schnitt. In rot die sanierten Bauteile der Gebäudehülle des Sanierungs-szenarios 2. In grün wesentliche Gebäudedetails.

Die architektonischen Eigenschaften der Fassade, die Loggien, die offene Gebäudecke, die verschiedenen horizontalen Gesimse, die die Horizontalität der Fassade unterstreichen, sowie das rückversetzte Attikageschoss erschweren das Anbringen einer Aussen-dämmung ohne architektonische Verluste. Die gewählte Sanierungsstrategie in Form eines Dämmputzes ermöglicht es, die architektonischen Qualitäten zu wahren. Zum Ausgleich werden die oberste Geschossdecke und die Kellerdecke maximal gedämmt und die Fenster getauscht. Gezielte Eingriffe im Bereich der Storenkästen, Fensterleibungen, Balkone und Attikaterrassen reduzieren vorhandene Wärmebrücken.

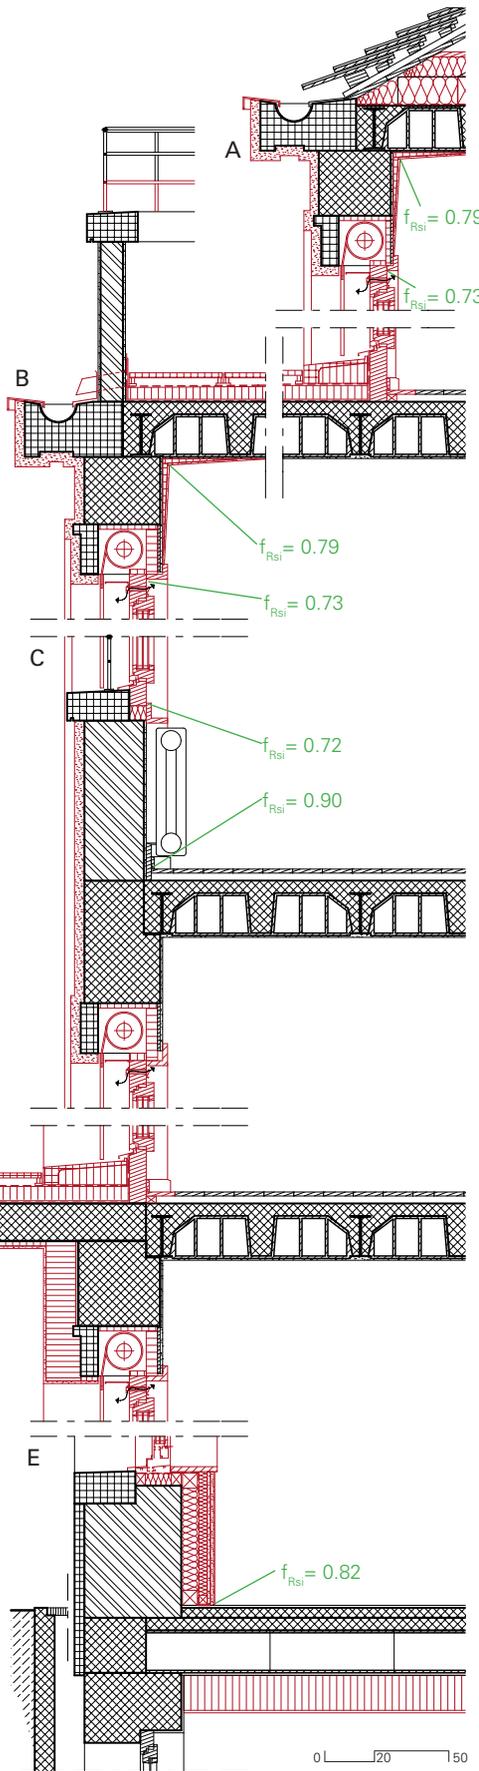
- .Kunststeinplatten 40 mm
- .Zemethohlblockmauerwerk 340 mm
- .Mineralwolldämmung,  $\lambda = 0.032 \text{ W/mK}$ , 60 mm
- .feuchteadaptive Dampfbremse
- .Mineralwolldämmung,  $\lambda = 0.032 \text{ W/mK}$ , 30 mm
- .Gipskartonplatte, 2 x 12,5 mm
- .Gipsverspachtelung 3 mm
- .Anstrich

- .Bodenbelag
- .Hourdisdecke 250 mm
- .Mineralwolldämmung,  $\lambda = 0.035 \text{ W/mK}$ , 120 mm
- .Innenputz 7 mm

Fassadenschnitt Strassenfassade und Grundrissausschnitt 2. Geschoss des Szenarios 2.

D Die auf den tragenden Aussenwänden aufliegende Betondecke der Balkone wird ober- und unterseitig gedämmt, um die Wärmebrücke zu reduzieren. Die rückwärtige Fassade der Loggien erhält eine zusätzliche Aussen-dämmung. Das Balkongeländer muss wie im Attikabereich erhöht werden.

E Bei der Ausführung der Innendämmung im Erdgeschoss muss der luftdichte Anschluss der Dampfbremse an Decke und Fensterleibungen garantiert werden. Die Wärmebrücke im Anschluss von Sockel- und Kellerdecke bleibt bestehen, ist jedoch aus bauphysikalischer Sicht akzeptabel. Die Kellerdecke wird trotz Leitungsführungen unterseitig gedämmt.

F Die Natursteineinfassungen der Fenster erhalten einen Dämmputz um die Wärmebrücke zu mindern. Die unterschiedliche Ausgestaltung des Putzes erhält die Lesbarkeit der Einfassungen. Der Dämmputz verkleinert die Öffnungsbreite und bedingt eine Anpassung der Storen.

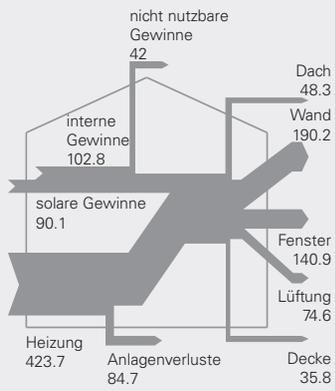
**BESTAND Sankey-Diagramm in [MJ/m²].** Der SIA 380/1 Grenzwert liegt bei 130 MJ/m² und der Heizwärmebedarf bei 338.9 MJ/m².

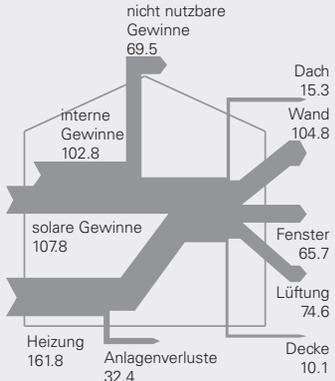
**SZENARIO 2 Sankey-Diagramm in [MJ/m²].** Der SIA 380/1 Grenzwert liegt bei 130 MJ/m² und der Heizwärmebedarf bei 129.4 MJ/m².

Anteilige Verluste über Wärmebrücken: 23 % (ohne Berücksichtigung der Lüftungsverluste).

**Szenario 2:** Eine 120 mm starke Aussendämmung der Rückfassade der Loggia und eine Innendämmung der Stirnfassade vervollständigen das Szenario 1. Dieses Szenario erreicht den SIA 380/1-Grenzwert mit einem Energiegewinn von 209 MJ/m². Die Energieeinsparung liegt bei 62%.

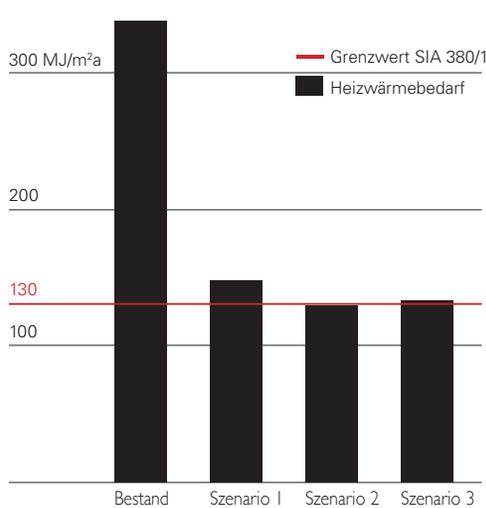
Grafische Darstellung des Heizwärmebedarfs des Bestands und der verschiedenen Szenarien.

**Szenario 3:** Die Massnahmen entsprechen dem ersten Szenario. Es kommt jedoch ein Aerogel Dämmputz (20 mm) zum Einsatz. Mit einem Heizwärmebedarf von 133 MJ/m² wird der SIA 380/1-Grenzwert fast erreicht. Dies entspricht einem Energiegewinn von 61% bei 20% höheren Baukosten als im 2. Szenario.

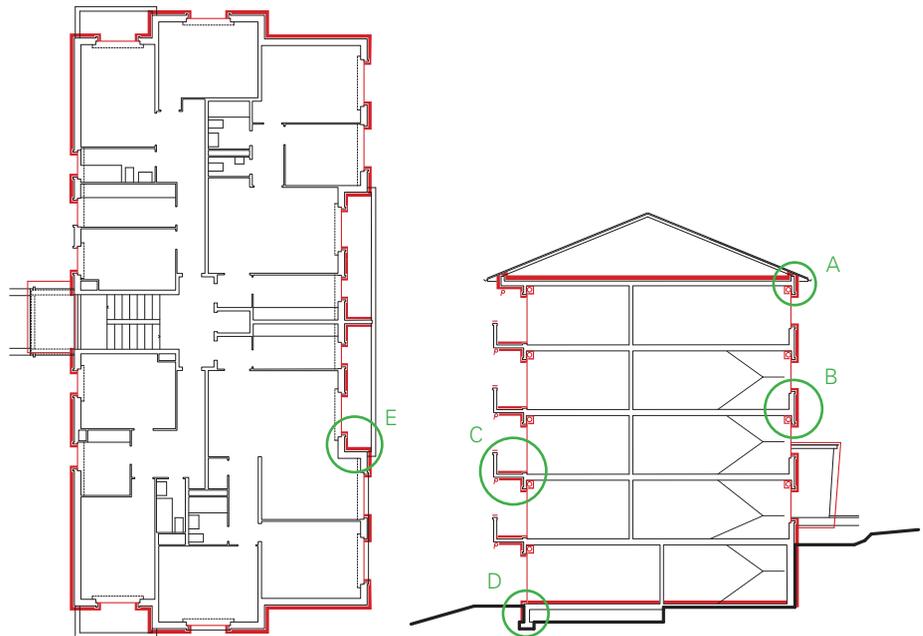
Schematischer Grundriss und Schnitt. In rot die sanierten Bauteile der Gebäudehülle des Sanierungsszenarios 2. In grün wesentliche Gebäudedetails.

**Aussenwand:** Die Aussenwände erhalten eine 160 mm starke, verputzte Aussendämmung. Gedämmte Betonfertigteile ersetzen die Kunststeineinfassungen. Die Aussenwände gegen das Erdreich werden von aussen gedämmt.

**Decken gegen unbeheizt:** Die bestehende Dämmung der obersten Geschossdecke wird durch eine 260 mm starke Dämmung ersetzt. Die unterste Geschossdecke erhält eine 80 mm starke Dämmschicht.

**Aussenbereiche:** Die Balkonaussenwände erhalten eine 100 mm starke Aussendämmung. Eine ober- und unterseitige Dämmung der Balkonplatten reduziert die Wärmebrücken in diesem Bereich.

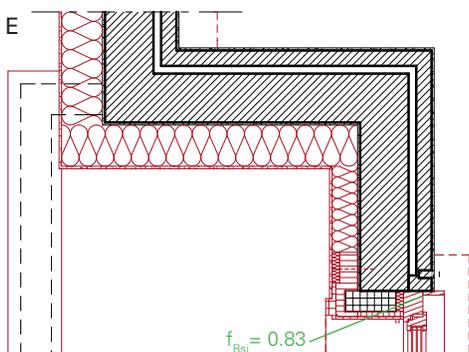
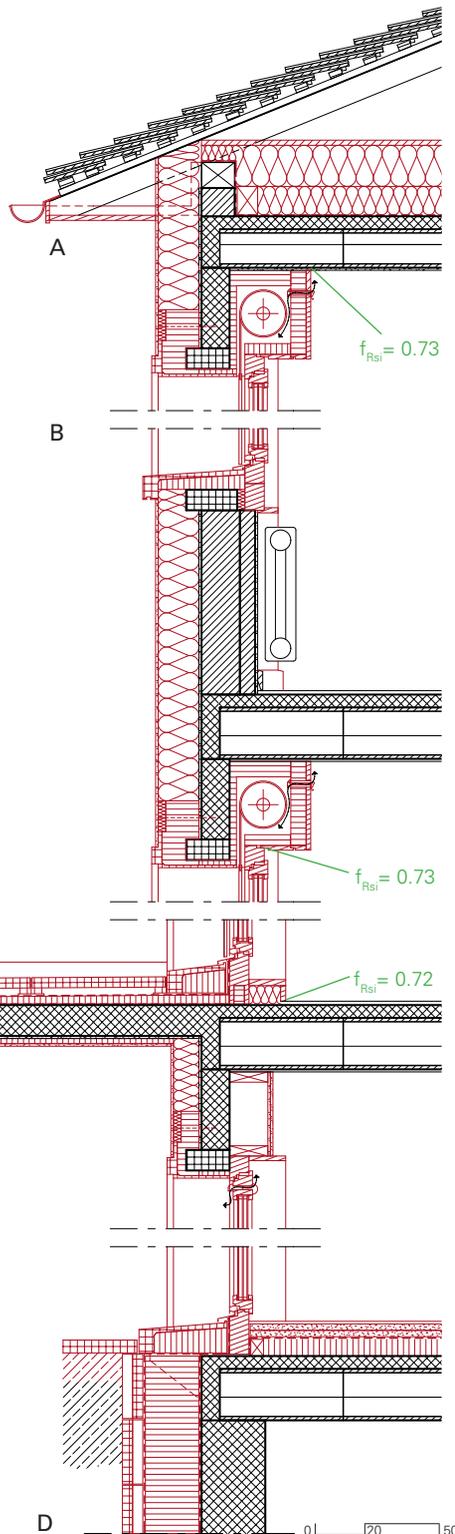
### Anschluss Aussenwand / oberste Geschossdecke

- . Spanplatte 16 mm
- . Mineralwolle, Holzunterkonstruktion
- .  $\lambda = 0.034 \text{ W/mK}$ , 160 mm
- . Mineralwolldämmung
- .  $\lambda = 0.035 \text{ W/mK}$ , 100 mm
- . Dampfbremse
- . Hourdisdecke mit Betonträgern 210 mm
- . Gipsputz 7 mm

### Fenstersturz / Storenkasten

- . Leibungselement aus Glasfaserbeton mit Polystyrol-  
dämmung / Mineralwolle 160 mm
- . Putz ~10 mm
- . Betonsturz 110 mm
- . innenliegender Storenkasten
- . Polystyrol-  
dämmung 25 mm /  
Luftraum / Polystyrol-  
dämmung 60  
mm / Holzbrett gestrichen
- . Fensterlüfter

### Aussenwand

- . Aussenputz 10 mm
- . Mineralwolle,  
 $\lambda = 0.034 \text{ W/mK}$ , 160 mm
- . Bestandsputz ~10 mm
- . Ziegelhohlblockmauerwerk 200 mm
- . Luftschicht 30 mm
- . Ziegelmauerwerk 60 mm
- . Gipsputz ~7 mm

Fassadenschnitt der Gartenfassade und Grundrissausschnitt des zweiten Geschosses, Szenario 2.

A Das ungenutzte Dachgeschoss erleichtert den Eingriff. Die bestehende, geringe Dämmschicht wird entfernt, um einen korrekten Bauteilaufbau und den Anschluss an die Mauerlatte zu garantieren. Ein besonderes Augenmerk ist auf die Ausführung von Dämmung und Dampfbremse im unteren Sparrenbereich zu legen. Aufgrund der großen Dämmstärke muss die Zugangstreppe angepasst werden. Die Holzverschalung der Vordächer wird zum Teil entfernt, um die Aussendämmung bis zum Unterdach hochführen zu können.

B Neue, gedämmte Glasfaserbetonelemente überdecken die bestehenden Kunststeinelemente. Die geringe Elementdicke ermöglicht es, die Fensterproportionen weitgehend zu wahren ohne den Lichteinfall wesentlich einzuschränken. Die Verkleinerung der Öffnung macht einen Austausch der innenliegenden Storen notwendig. Gedämmte Storenkästen mit integriertem Fensterlüfter ermöglichen eine kontrollierte Luftzufuhr durch die neue, dichte Gebäudehülle.

C Um die Wärmebrücke im Bereich der Balkone zu reduzieren wird die Balkonplatte ober- und unterseitig gedämmt. Die mit Gefälle verlegte Dämmschicht dient ebenfalls zur korrekten Entwässerung. Die Betonbrüstungen werden mit einem Betonfertigteil auf 100 cm erhöht. Eine 80 mm hohe gedämmte Schwelle im inneren Leibungsbereich vermeidet zu niedrige Oberflächentemperaturen am Anschluss Fenster - Geschossdecke.

D Die lichte Höhe von 260 cm im Souterrain erlaubt eine oberseitige Dämmung der untersten Geschossdecke über dem Kriechkeller. Dieser Eingriff hat Auswirkungen auf Türen, Schränke, Küchen und Bäder der beiden Wohnungen im Souterrain.

E Die Aussendämmung der Balkone wird auf 100 mm beschränkt, um die Nutzbarkeit der Balkone nicht zu stark einzuschränken. Aufgrund der niedrigen Durchgangshöhe in diesem Bereich wurde der Fensterlüfter in die oberen Öffnungsflügel der Fenster integriert.

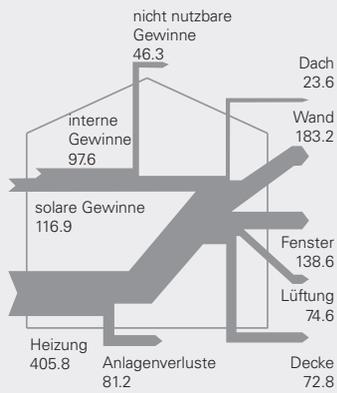
**BESTAND Sankey-Diagramm in [MJ/m²].** Der SIA 380/1 Grenzwert liegt bei 1170 MJ/m² und der Heizwärmebedarf bei 324.6 MJ/m².

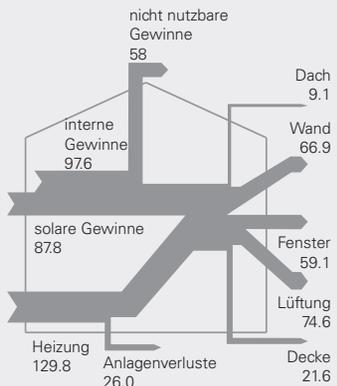
**SZENARIO 2 Sankey-Diagramm in [MJ/m²].** Der SIA 380/1 Grenzwert liegt bei 119 MJ/m² und der Heizwärmebedarf bei 103.9 MJ/m².

Anteilige Verluste über Wärmebrücken: 18.1 % (ohne Berücksichtigung der Lüftungsverluste).

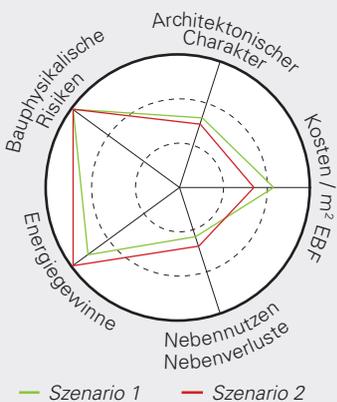
**BEWERTUNG der Szenarien.** Ein optimales Ergebnis weist einen ausserliegenden Kreis ohne wesentliche Schwachpunkte auf.

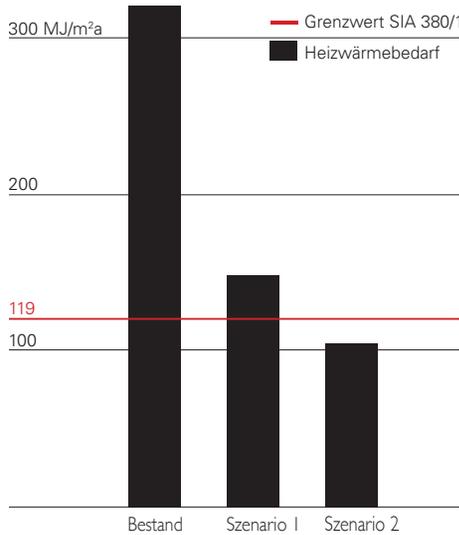
Grafische Darstellung des Heizwärmebedarfs des Bestands und der verschiedenen Szenarien.

**Szenario 1:** Es umfasst den Fenstereinsatz, die Aussendämmung der Wände und erdberührten Aussenwände sowie des Eingangsbereichs, die Dämmung der obersten Geschossdecke, der Storenkästen und Balkonplatten. Mit einem Heizwärmebedarf von 147 MJ/m² erreicht das Szenario den SIA 380/1 Grenzwert nicht. Der Energiegewinn liegt bei 179 MJ/m², dies entspricht 55%, wozu 84% der Baukosten des 2. Szenarios benötigt werden.

**Szenario 2:** Die Massnahmen entsprechen dem 1. Szenario zuzüglich der Dämmung der untersten Geschossdecke. Das Szenario erreicht den SIA 380/1 Grenzwert von 119 MJ/m². Der Energiegewinn liegt bei 220 MJ/m², dies entspricht 68 %.

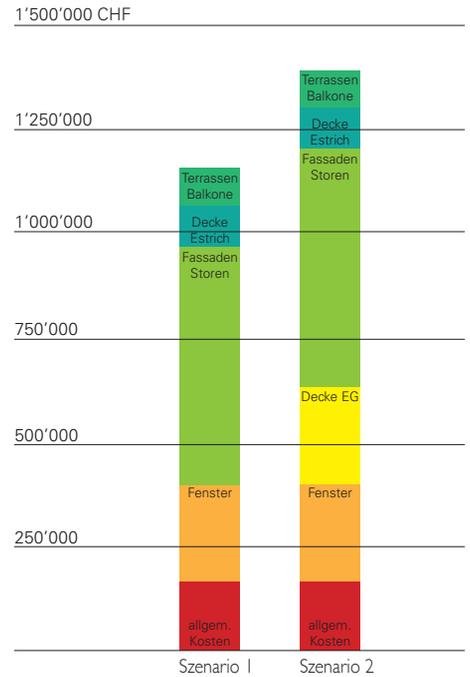
Grafische Darstellung der Baukosten aufgeschlüsselt nach Bauteilen.

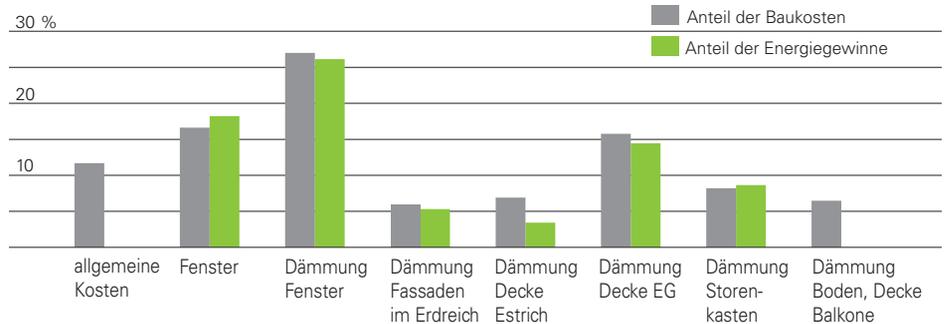
Grafische Darstellung der anteiligen Kosten und energetischen Gewinne der einzelnen Massnahmen.

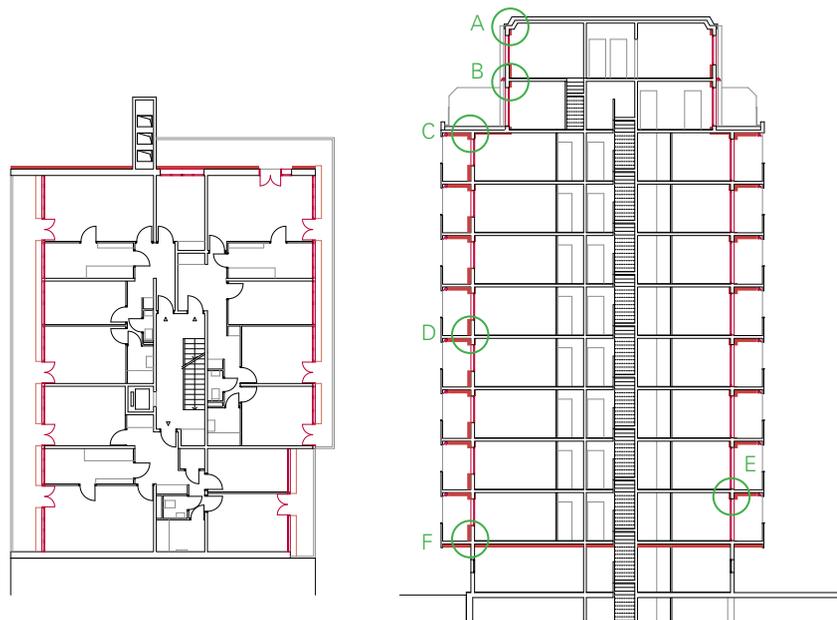
Schematischer Grundriss und Schnitt. In rot die sanierten Bauteile der Gebäudehülle des Sanierungsszenarios 2. In grün wesentliche Gebäudedetails.

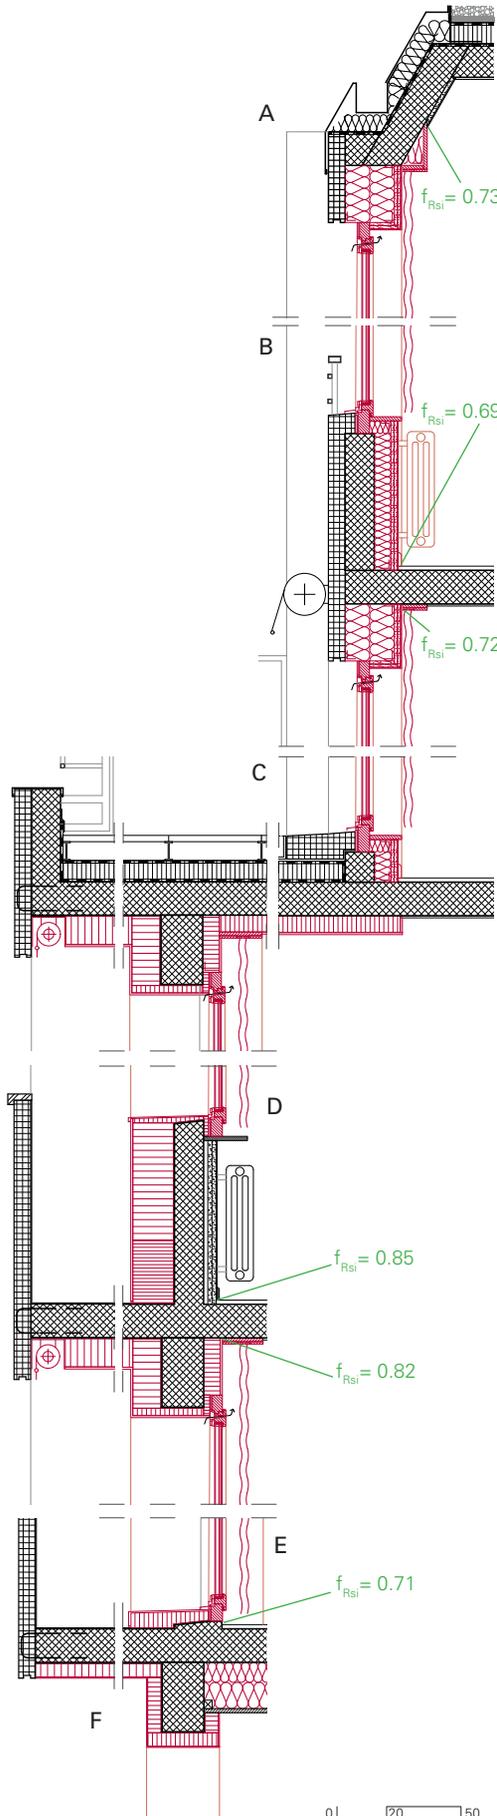
- Storenkasten Attika**
- . Betonfertigteilelement 80 mm
  - . Mineralwolldämmung  $\lambda = 0.04$  W/mK, 240 mm
  - . Dampfbremse
  - . Gipsbauplatten 2x15 mm
  - . Innenputz 5 mm

- Brüstung Attika**
- . Betonfertigteilelement 80 mm
  - . Ortbeton 140 mm
  - . Innenputz
  - . Mineralwolldämmung  $\lambda = 0.04$  W/mK, 80 mm
  - . Dampfbremse
  - . Gipsbauplatten 2x15 mm
  - . Innenputz 5 mm

Schnitt der Strassenfassade mit Sanierungsingriffen des zweiten Szenarios.

C Die bestehenden Attikaterrassen bleiben erhalten. Die Balkondecken werden gedämmt und verputzt. Die Storenkästen der Vollgeschosse werden entfernt und eine EPS - Innendämmung angebracht. Zu Verdunklungszwecken werden Vorhangschienen integriert. Die stark beschädigten Stoffausstellmarkisen werden durch neue Stoffsenkrechtmarkisen ersetzt.

E Im Bereich der neuen Fenstertüren mit Holzaluminiumrahmen und Dreifachisolierverglasung reduziert eine isolierte Schwelle die Wärmebrücke der durchgehenden Betondecke.

F Zum unbeheizten Erdgeschoss hin wird eine Mineralwolldämmung in die bestehende abgehängte Decke integriert. Dabei muss ein besonderes Augenmerk auf laterale Dämmstreifen im Bereich der anschliessenden Innenwände gelegt werden, um Wärmebrücken zu reduzieren.

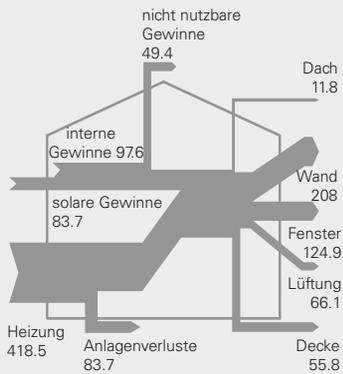
**BESTAND** Sankey-Diagramm in [MJ/m²]. Der SIA 380/1 Grenzwert liegt bei 108.3 MJ/m² und der Heizwärmebedarf bei 334.8 MJ/m².

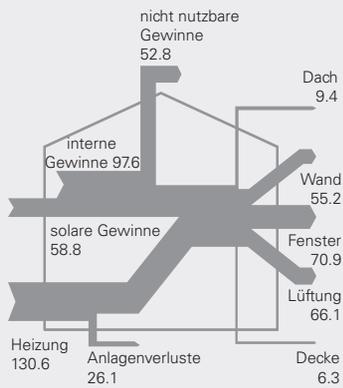
**SZENARIO 2** Sankey-Diagramm in [MJ/m²]. Der SIA 380/1 Grenzwert liegt bei 108.3 MJ/m² und der Heizwärmebedarf bei 104.4 MJ/m².

Anteilige Verluste über Wärmebrücken: 25.8 % (ohne Berücksichtigung der Lüftungsverluste).

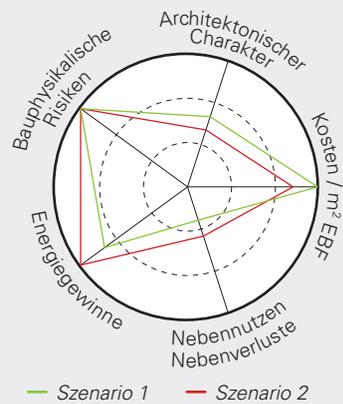
**BEWERTUNG** der Szenarien. Ein optimales Ergebnis weist einen ausenliegenden Kreis ohne wesentliche Schwachpunkte auf.

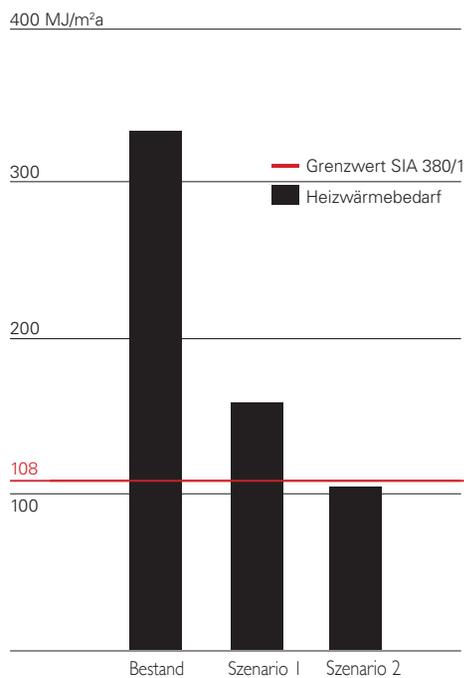
Grafische Darstellung des Heizwärmebedarfs des Bestands und der verschiedenen Szenarien.

**Szenario 1:** Es umfasst die Dämmung der drei Fassaden, der Balkondecken, der Erdgeschossdecke, die Dämmung der Storenkästen und die Innendämmung des Attikageschosses. Die Fenster der Vollgeschosse bleiben erhalten. Der Energiegewinn liegt bei 176 MJ/m². Dies entspricht 53%, bei Verwendung von 74% der Gesamtbaukosten des zweiten Szenarios. Der SIA 380/1 Grenzwert wird nicht erreicht.

**Szenario 2:** Um den vorgegebenen Grenzwert zu erreichen, ergänzt das Szenario 2 die Massnahmen des ersten Szenarios mit dem Ersatz der bestehenden Fenster durch Holzaluminiumfenster mit Dreifachisolierverglasung. Der Energiegewinn liegt bei 230.4 MJ/m². Dies entspricht 69%.

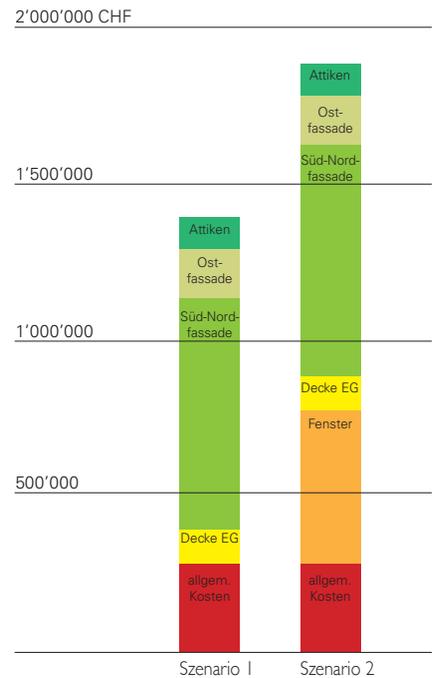
Grafische Darstellung der Baukosten aufgeschlüsselt nach Bauteilen.

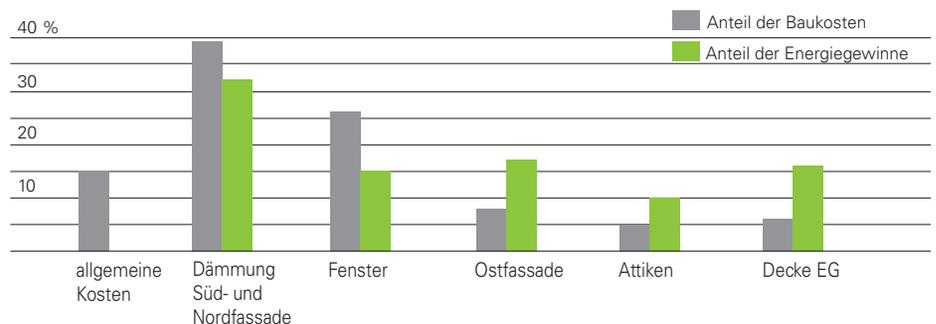
Grafische Darstellung der anteiligen Kosten und energetischen Gewinne der einzelnen Massnahmen für das Szenario 2.

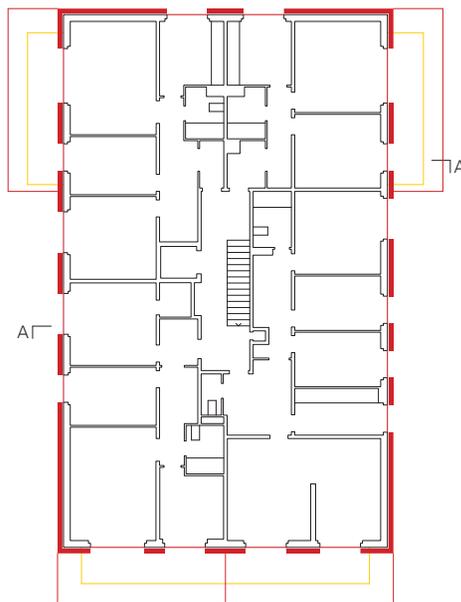
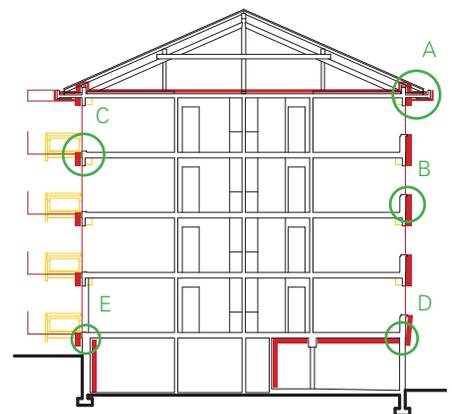
Schematischer Grundriss und Schnitt. In rot die sanierten Bauteile der Gebäudehülle des Sanierungsszenarios 1. In grün wesentliche Gebäudedetails.

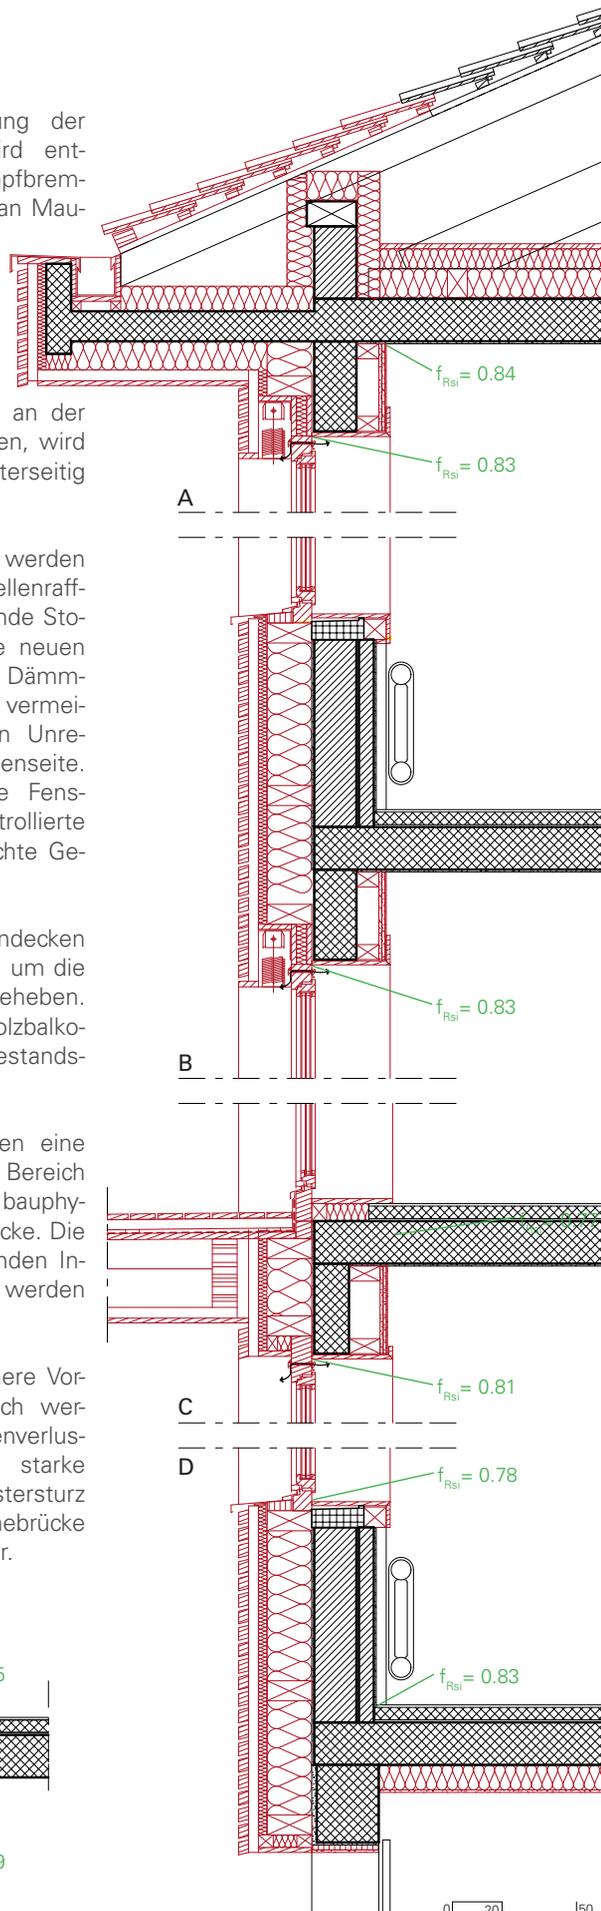
### Oberste Geschossdecke

- . Spanplatte, 22 mm
- . Mineralwolle, Holzunterkonstruktion,  $\lambda = 0.034 \text{ W/mK}$ , 80 mm
- . Mineralwolle, Holzunterkonstruktion,  $\lambda = 0.035 \text{ W/mK}$ , 120 mm
- . Dampfbremse
- . Dämmung 60 mm und Spanplatte (abgebaut)
- . Stahlbetondecke 170 mm
- . Gipsputz 6 mm

- . Parkett geklebt 10 mm
- . Zementunterlagsboden 60 mm
- . Trennschicht
- . Stahlbetondecke 170 mm
- . Mineralwolldämmung,  $\lambda = 0.035 \text{ W/mK}$ , 100 mm
- . Innenputz 7 mm

Fassadenschnitt Westfassade und Ausschnitt der Südfassade des ersten Szenarios.

D Die Garagendecken erhalten eine unterseitige Dämmung. Im Bereich des Betonsturzes bleibt eine bauphysikalisch akzeptable Wärmebrücke. Die an unbeheizte Räume grenzenden Innenwände der Eingangshalle werden gedämmt.

E Die Dämmung und die innere Voratzschale im Geschäftsbereich werden abgebaut, um Nutzflächenverluste zu vermeiden. Eine 20 mm starke Dämmung unter dem Fenstersturz mindert die vorhandene Wärmebrücke im Leibungsbereich der Fenster.

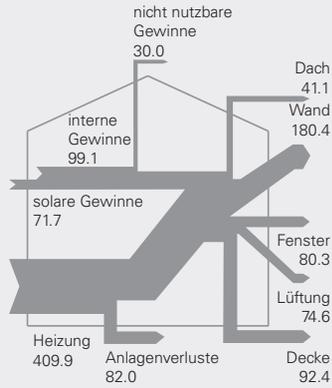
**BESTAND Sankey-Diagramm** in [MJ/m<sup>2</sup>]. Der SIA 380/1 Grenzwert liegt bei 140 MJ/m<sup>2</sup> und der Heizwärmebedarf bei 327.9 MJ/m<sup>2</sup>.

Anteilige Verluste über Wärmebrücken: 15.1 % (ohne Berücksichtigung der Lüftungsverluste).

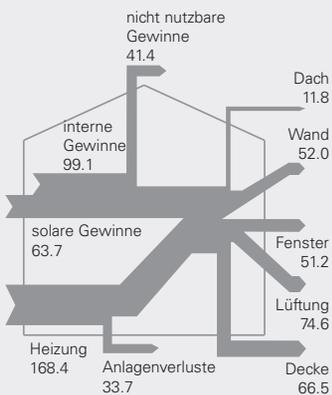
**SZENARIO 1 Sankey-Diagramm** in [MJ/m<sup>2</sup>]. Der SIA 380/1 Grenzwert liegt bei 141.3 MJ/m<sup>2</sup> und der Heizwärmebedarf bei 134.7 MJ/m<sup>2</sup>.

Anteilige Verluste über Wärmebrücken: 11.4 % (ohne Berücksichtigung der Lüftungsverluste).

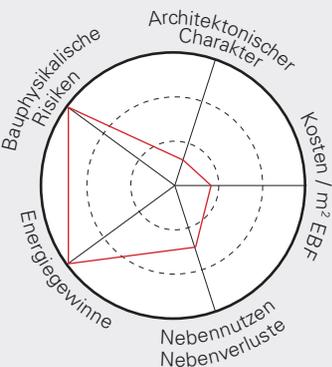
**BEWERTUNG** der Szenarien. Ein optimales Ergebnis weist einen ausserliegenden Kreis ohne wesentliche Schwachpunkte auf.

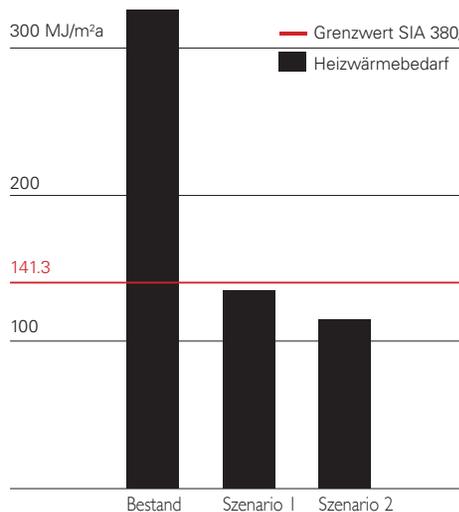
Grafische Darstellung des Heizwärmebedarfs des Bestands und der verschiedenen Szenarien.

**Szenario 1:** Es umfasst den Ersatz der Fenster, die Aussendämmung der Wände, die Innendämmung der Erdgeschosswände, die Dämmung der obersten Geschossdecke und der Decke und Wände gegen unbeheizte Räume. Das Szenario erreicht den SIA 380/1 - Grenzwert. Der Energieeinsparung liegt bei 193.2 MJ/m<sup>2</sup>. Dies entspricht 59 %.

**Szenario 2:** Die Massnahmen des ersten Szenarios werden durch die Dämmung des Schutzraums ergänzt. Da der SIA 380/1 Grenzwert auch ohne diese Massnahme erreicht wird und die Dämmung des Schutzraums demontierbar sein muss, wurde das Szenario nicht berücksichtigt. Mit einem Heizwärmebedarf von 115,5 MJ/m<sup>2</sup> liegt die Energieeinsparung bei 65 %.

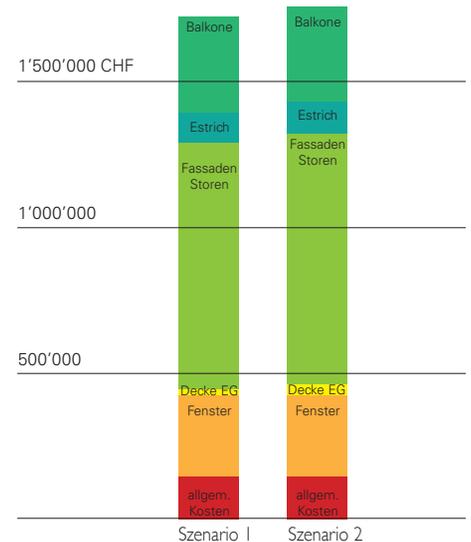
Grafische Darstellung der Baukosten aufgeschlüsselt nach Bauteilen.

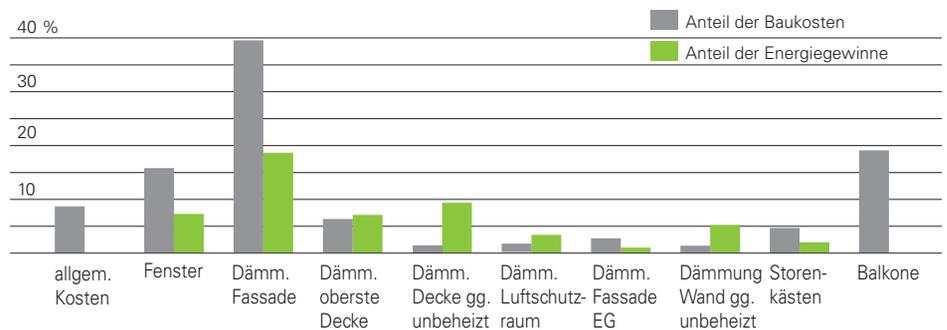
Grafische Darstellung der anteiligen Kosten und energetischen Gewinne der einzelnen Massnahmen.

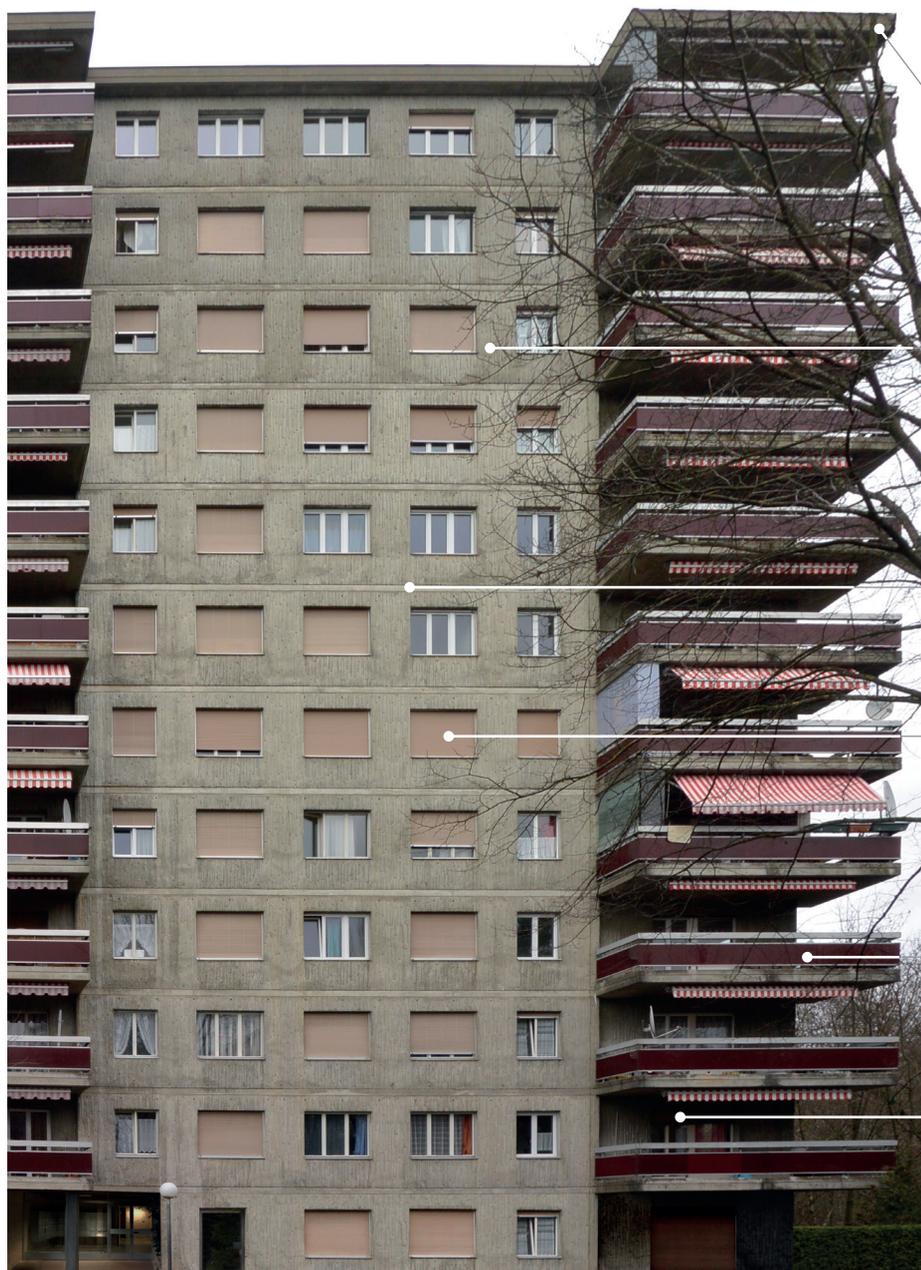
Ausschnitt der Südwestfassade.

Flachdach, ungedämmte Stahlbetondecke (nachträgliche, oberseitige Dämmung)

strukturierte Ortbetonfassade mit geringer Zwischendämmung (2 - 4 cm) und innerer Vorsatzschale

Stahlbetondecke, aussen sichtbar

Rollstoren mit innenliegendem Storenkasten

auskragende Balkone, durchgehende Stahlbetondecke, Brüstungselemente Metall

Raffstoren
