## CHARAKTERISTIKEN

Das Gebäude ist repräsentativ für Genfer Wohnbauten des späten 18. und frühen 19. Jahrhunderts. Es befindet sich im Stadtzentrum von Genf, angrenzend an ein Mehrfamilienhaus und ein Theater. Das Erdgeschoss beherbergt Gewerbeflächen, während die fünf Stockwerke dem Wohnen gewidmet sind. Im asymmetrischen Schrägdach befinden sich zwei bewohnte Dachgeschosse. Besonders charakteristisch für Gebäude dieser Epoche sind die unterschiedlich gestaltete Hof- und Strassenfassade. Die Strassenfassade ist reich dekoriert (Natursteinverkleidung, Balkone auf Konsolen, Gesimse und zahlreiche dekorative Elemente), während die Hoffassade viel einfacher gehalten ist. (Einziges Dekorationselement sind die Natursteineinfassungen der Fenster in der sonst verputzten Fassade). Die Tragstruktur des Gebäudes ist einfach. Massive Aussen- und Innenwände tragen eine traditionelle Holzbalkendecke. Seit seiner Erbauungszeit wurden mehrere Sanierungseingriffe durchgeführt (Sanitäranlagen und Küchen, Dachgeschossausbau, Dach, Heizung usw.), die das Gesamtbild des Gebäudes jedoch nicht wesentlich beeinträchtigt haben.

## SANIERUNGSSTRATEGIE

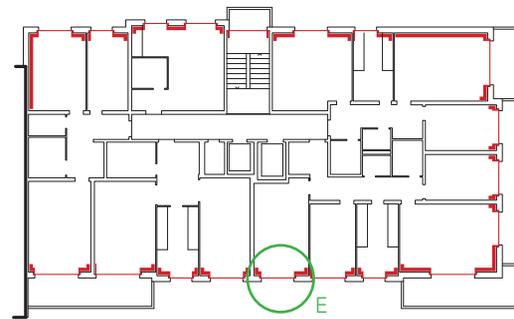
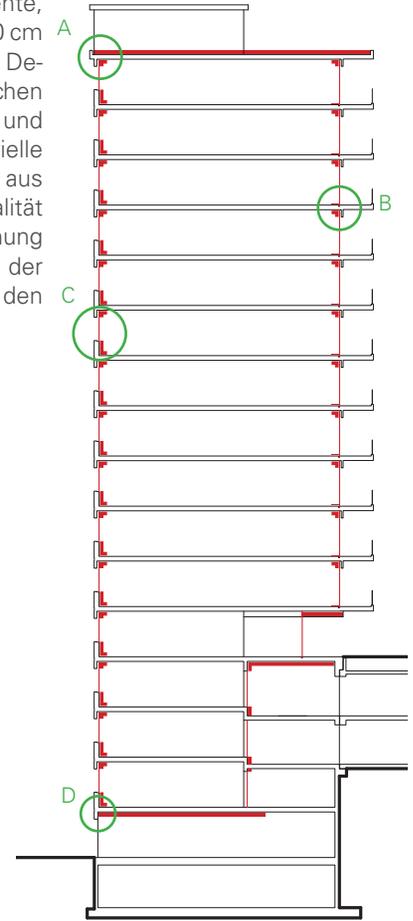
Schematischer Grundriss und Schnitt. In rot die sanierten Bauteile der Gebäudehülle des zweiten Sanierungsszenarios. In grün wesentliche Gebäudedetails.

Um die bestehende, massive Gebäudehülle aus strukturiertem Ortbeton zu erhalten, wird eine Innendämmung aus vorfabrizierten Holzelementen vorgeschlagen. Dies ermöglicht eine etappierte Sanierung der Wohnungen nach Bedarf. Die gedämmten Holzrahmenelemente integrieren Fenster, Storen, Lüftungselemente, Heizung, Vorhangschienen und Steckdosen. Die 40 cm tiefen Elemente minimieren die Wärmebrücken an Decken- und Bodenanschluss und bieten Abstellflächen für die Wohnungen. Die Rationalität der Bauweise und die grosse Wohnungsanzahl ermöglichen eine serielle Vorfabrikation der Elemente. Diese garantiert eine aus bauphysikalischer Sicht optimale Ausführungsqualität und reduziert die Baukosten. Eine Aussendämmung des Flachdachs und eine unterseitige Dämmung der Erdgeschossdecke über den Garagen ergänzen den Eingriff.

**Aussenwände:** Die bestehende innere Vorsatzschale mit Zwischendämmung wird, um Platz zu gewinnen, abgebaut und durch Holzrahmenelemente mit 30 + 120 mm Mineralwolle ersetzt. Die Wände der unteren Etagen gegen unbeheizte Räume werden mit 160 mm Mineralwolle aussenseitig gedämmt.

**Decke gegen unbeheizt:** Das Flachdach kann, ohne dass die Attika erhöht werden muss, mit 160 mm extrudiertem Polystyrolhartschäum gedämmt werden. Die lichte Garagenhöhe erlaubt das Anbringen von 140 mm Mineralwolle an der Decke unter den Wohnungen.

**Aussenräume:** Die Balkone werden nicht saniert. Die Wände und Decken des Eingangsbereichs werden mit 160 mm Mineralwolle gedämmt und mit einer hinterlüfteten Holzverkleidung versehen.

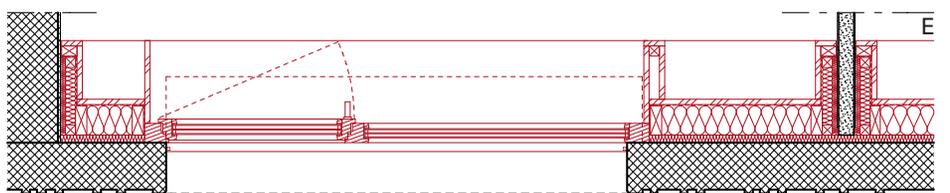
Fassadenschnitt durch die Südwestfassade und Grundrissausschnitt, Szenario 2.

### Anschluss Flachdach / Aussenwand

- .Kieseindeckung 50 mm
- .Dachabdichtung
- .Extrudierte Polystyrolämmung,  $\lambda = 0.029 \text{ W/mK}$ , 160 mm
- .Dampfsperre 3 mm
- .Zementunterlagsboden, 60 mm
- .Kork, 20-30 mm
- .Stahlbetondecke, 180 mm
- .Gipsputz, 7 mm
- .Eckdämmstreifen aus Polyurethan, mit Dampfbremse,  $\lambda = 0.03 \text{ W/mK}$ , 30 x 100 cm, 20 bis 3 mm

### Balkonplatte

- .Fliesen 10 mm
- .Zementunterlagsboden, 60 mm
- .Sichtbetondecke 180 mm

### Anschluss Aussenwand / Decke

- .Stahlbeton 180 mm
- .Mineralwollämmstreifen 400 mm lang,  $\lambda = 0.032 \text{ W/mK}$ , 60 mm
- .feuchteadaptive Dampfbremse
- .Multiplexplatte, 21 mm
- .Fensterlüfter integriert in der Fensterrahmenverbreiterung

### Storenkasten

- .Sichtbeton 150 mm
- .Storenkasten
- .Holzfaserplatte 20 mm
- .Mineralwollämmung,  $\lambda = 0.032 \text{ W/mK}$ , 60 mm
- .feuchteadaptive Dampfbremse
- .Mineralwollämmung,  $\lambda = 0.032 \text{ W/mK}$ , 40 mm
- .Multiplexplatte, 21 mm
- .Fensterlüfter integriert im Storenkasten

- .Strukturierter Sichtbeton 200 mm
- .Mineralwollämmung,  $\lambda = 0.032 \text{ W/mK}$ , 30 mm
- .Mineralwollämmung,  $\lambda = 0.032 \text{ W/mK}$ , 120 mm
- .feuchteadaptive Dampfbremse
- .Multiplexplatte, 21 mm

A Bei einer 160 mm starken Dämmung bleibt die notwendige Höhendifferenz im Attikaanschluss bestehen. Die Abdichtung der Attika muss geschlossen und UV-beständig sein.

C-E Dem Schlagregen ausgesetzte Fassaden müssen gegen das kapillare Eindringen von Feuchtigkeit geschützt werden. Eine wasserabweisende, farblose, nicht filmbildende Behandlung ist möglich. Eine innenseitige, feuchteadaptive Dampfbremse ermöglicht das Trocknen eventuell angesammelter Feuchtigkeit. Besondere Sorgfalt ist auf die Ausführung der Luftdichtheit der Gebäudehülle zu legen. Eine nachträglich angebrachte Abschlussleiste ermöglicht den luftdichten Anschluss der Dampfbremse an Bestandsdecken und -wände. Um Unebenheiten im Bestand auszugleichen und eine Lufthinterströmung der neuen Dämmelemente zu vermeiden, werden vor dem Einbau 30 mm Mineralwolle auf Decken und Wände aufgebracht. Durchstösse der Heizungsleitungen durch die Dampfbremse bleiben problematisch. Die Storenkastendämmung wird bis über den oberen Fensteranschluss gezogen, um zu niedrige Oberflächentemperaturen im Anschlussbereich zu vermeiden.

D Die Garagendecke erhält unterseitig eine nichtbrennbare Wärmedämmung.

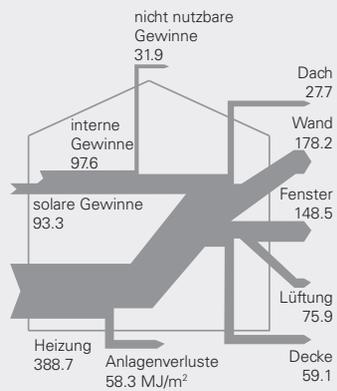
**BESTAND** Sankey-Diagramm in [MJ/m<sup>2</sup>]. Der SIA 380/1 Grenzwert liegt bei 121 MJ/m<sup>2</sup> und der Heizwärmebedarf bei 330.4 MJ/m<sup>2</sup>.

Anteilige Verluste über Wärmebrücken: 15.3 % (ohne Berücksichtigung der Lüftungsverluste).

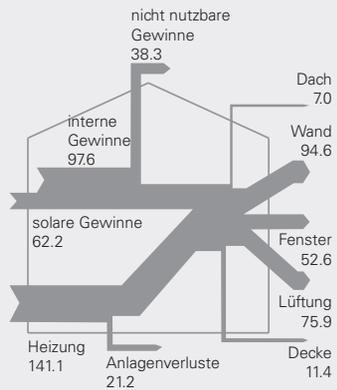
**SCENARIO 2** Sankey-Diagramm in [MJ/m<sup>2</sup>]. Der SIA 380/1 Grenzwert liegt bei 121 MJ/m<sup>2</sup> und der Heizwärmebedarf bei 119.9 MJ/m<sup>2</sup>.

Anteilige Verluste über Wärmebrücken: 38.3 % (ohne Berücksichtigung der Lüftungsverluste).

**Szenario 2:** Die Massnahmen des ersten Szenarios werden durch vorgefertigte Innendämmelemente und die Aussendämmung des Eingangsbereichs ergänzt. Das Szenario erreicht den SIA 380/1 Grenzwert von 121.6 MJ/m<sup>2</sup>. Der Energiegewinn liegt bei 210 MJ/m<sup>2</sup>, was einer Energieeinsparung von 64 % entspricht.

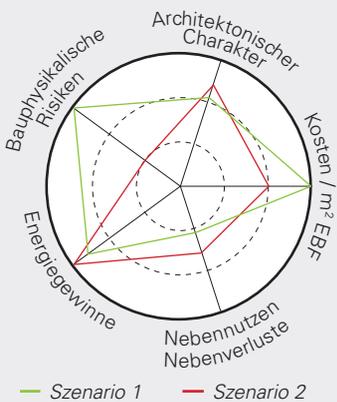
**BEWERTUNG** der Szenarien. Ein optimales Ergebnis weist einen ausenliegenden Kreis ohne wesentliche Schwachpunkte auf.

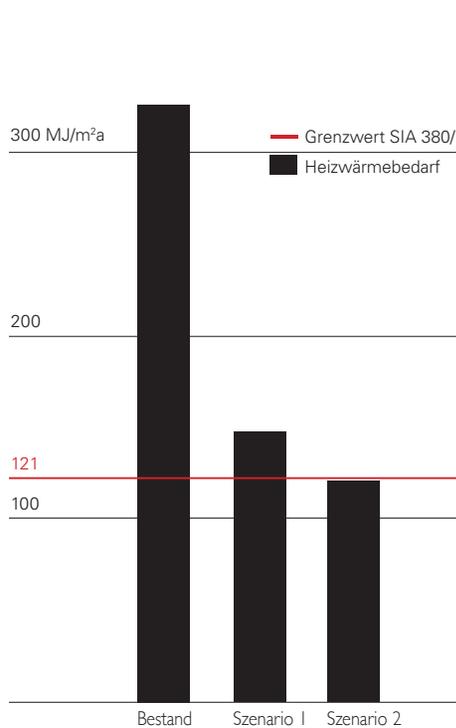
Grafische Darstellung des Heizwärmebedarfs des Bestands und der verschiedenen Szenarien.

**Szenario 1:** Es umfasst neue Thermostatventile, den Fenstersersatz, die Dachdämmung, die Dämmung der Decken und Innenwände gegen unbeheizte Räume und die Dämmung des Dachzugangs. Das Szenario erreicht nicht den geforderten SIA 380/1 Grenzwert. Der Energiegewinn liegt bei 183 MJ/m<sup>2</sup>, dies entspricht 55 % Energieeinsparung bei 42 % der Investitionskosten des zweiten Szenarios.

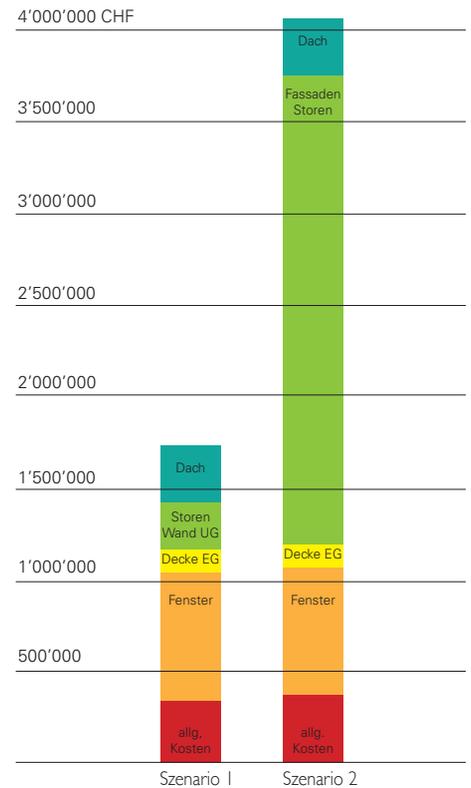
Grafische Darstellung der Baukosten aufgeschlüsselt nach Bauteilen.

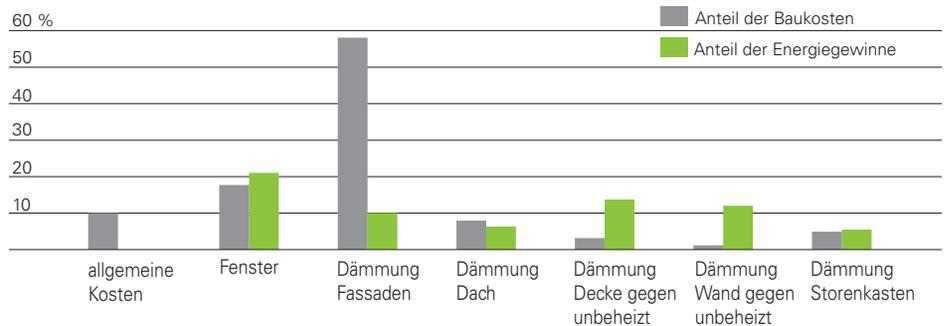
Grafische Darstellung der anteiligen Kosten und energetischen Gewinne der einzelnen Massnahmen.

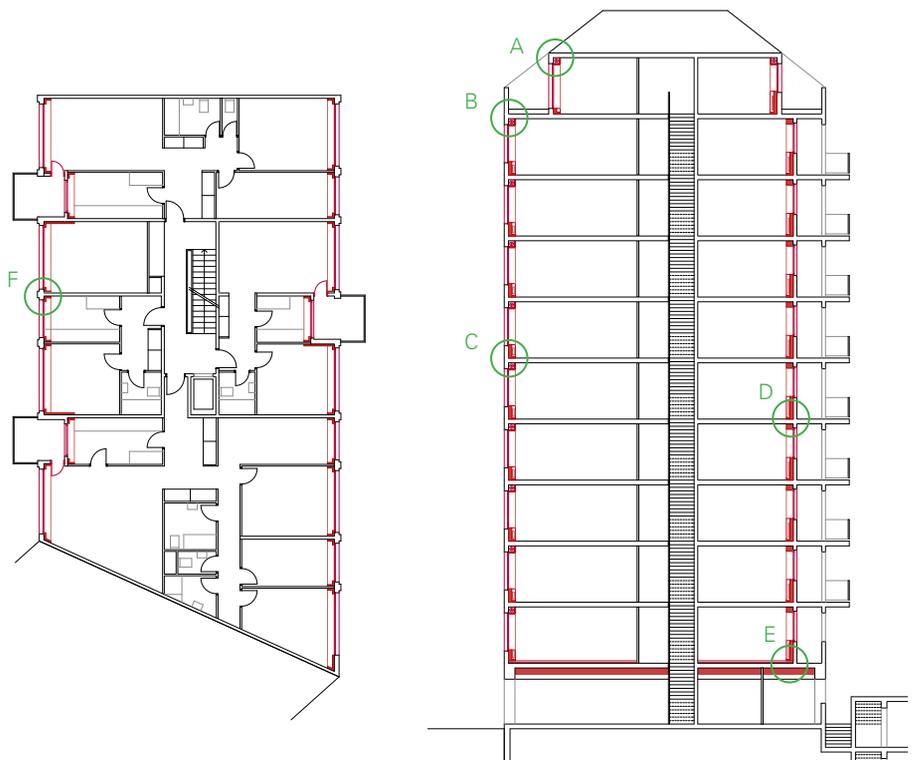
Schematischer Grundriss und Schnitt. In rot die sanierten Bauteile der Gebäudehülle des Sanierungsszenarios 1. In grün wesentliche Gebäudedetails.

Die architektonischen Merkmale des Gebäudes (Loggien, abgeschrägte Leibungen, Über-ecköffnungen der Loggien, Gesims, rückversetztes Attikageschoss), der starke gestalterische Ausdruck und die Dauerhaftigkeit der Betonfertigteilelemente sprechen für eine Innendämmung. Die gewählte Strategie besteht aus innenseitig angebrachten vorgefertigten Elementen (gedämmte Holzrahmenelemente) und dem Ersatz der Bestandsfenster durch Holzmetallfenster mit Dreifachverglasung. Die Serien- und Vorfertigung der Elemente spart Zeit, Geld und erhöht die Ausführungsqualität. Die gewählte Sanierungsstrategie erhält das äussere Erscheinungsbild vollständig.

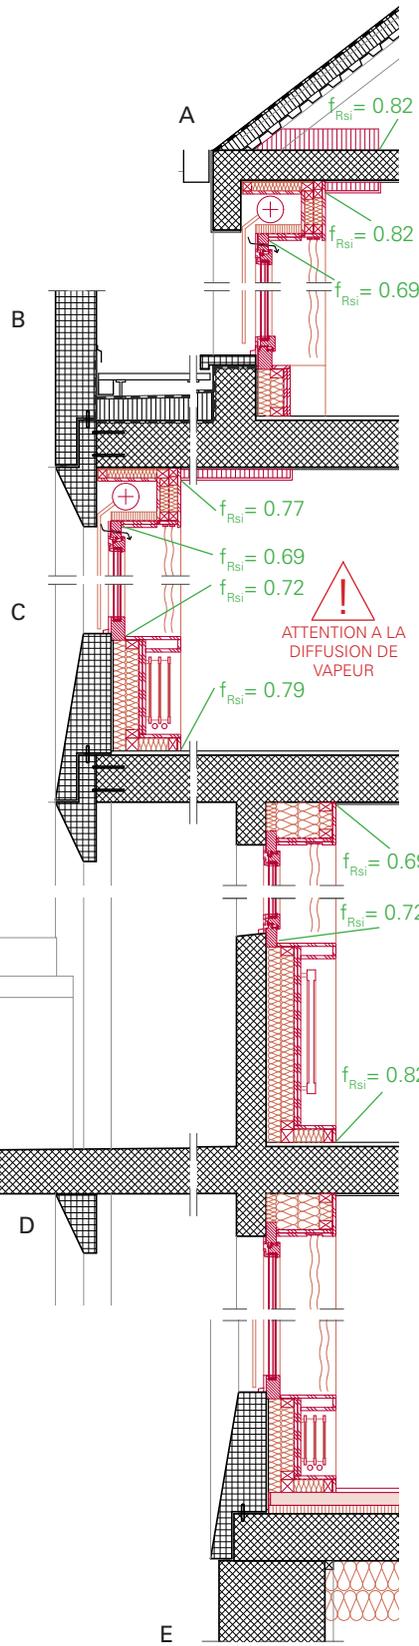
Fassadenschnitt der Nordfassade und Grundriss mit den vorgeschlagenen Sanierungsmassnahmen.

### Oberste Geschossdecke

- . expandierte Polystyrolämmung  $\lambda = 0.036 \text{ W/mK}$ , 100 mm
- . Stahlbetondecke 220 mm
- . Innenputz 10 mm
- . expandierte Polystyrolämmung  $\lambda = 0.03 \text{ W/mK}$ , 40 mm
- . Innenputz 10 mm

- . Parkett, verklebt 20 mm
- . schwimmender Zementunterlagsboden 60 mm
- . Polyurethandämmung,  $\lambda = 0.022 \text{ W/mK}$ , 40 mm
- . Stahlbetondecke
- . Mineralwolldämmung mit Holzunterkonstruktion,  $\lambda = 0.031 \text{ W/mK}$ , 2x140 mm
- . Holzwolleplatte 30 mm

**D** Der Eingriff im Bereich der Loggien ist identisch. Allerdings kann im Sturzbereich ohne Storenkästen eine bessere Dämmung realisiert werden.

**E** Eine 280 mm starke Mineralwolldämmung wird unter der Erdgeschossdecke in die bestehende, abgehängte Decke integriert. Da die lichte Höhe es erlaubt, erhält die Erdgeschossdecke zudem einen neuen Bodenaufbau aus einer Polyurethandämmung, einem Zementunterlagsboden und einem neuen Parkett. Dadurch können Kondensatrisiken im Bereich der Wärmebrücken der Betonunterzüge reduziert werden.

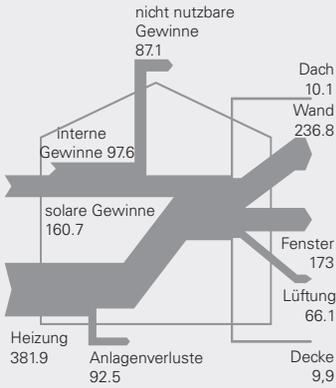
**BESTAND Sankey-Diagramm in [MJ/m²].** Der SIA 380/1 Grenzwert liegt bei 100 MJ/m² und der Heizwärmebedarf bei 324.6 MJ/m².

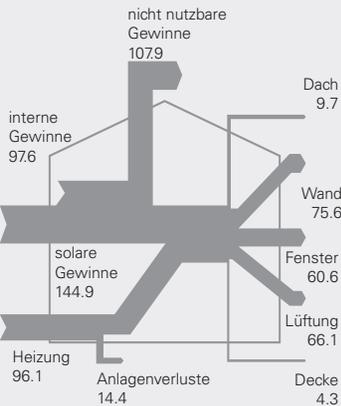
**SZENARIO 1 Sankey-Diagramm in [MJ/m²].** Der SIA 380/1 Grenzwert liegt bei 100 MJ/m² und der Heizwärmebedarf bei 81.7 MJ/m².

Anteilige Verluste über Wärmebrücken: 38.6 % (ohne Berücksichtigung der Lüftungsverluste).

**Szenario 1:** Es umfasst die Innendämmung der beiden Fassaden mit gedämmten Holzrahmenelementen, die unterseitige Dämmung der Erdgeschossdecke, den Ersatz der Bestandsfenster, die unterseitige Dämmung der Decken im Bereich der Attikaterrassen sowie verschiedene Randdämmstreifen, um den SIA 380/1 Grenzwert zu erreichen. Der Energiegewinn liegt bei 242.9 MJ/m², dies entspricht 75%.

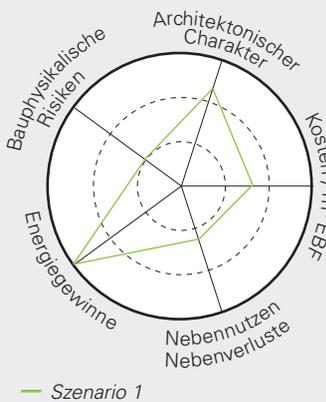
**BEWERTUNG der Szenarien.** Ein optimales Ergebnis weist einen ausserliegenden Kreis ohne wesentliche Schwachpunkte auf.

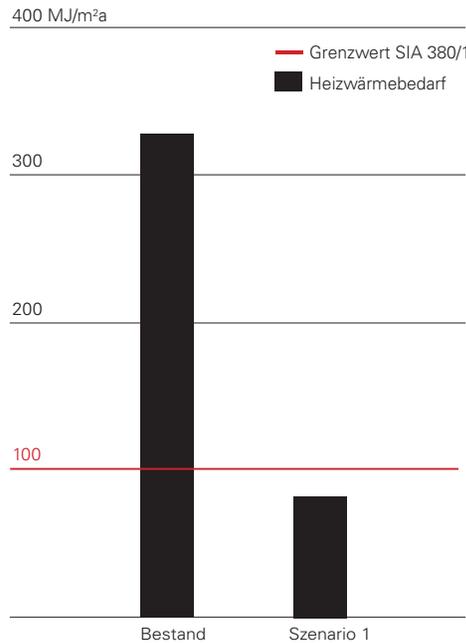
Grafische Darstellung des Heizwärmebedarfs des Bestands und der verschiedenen Szenarien.

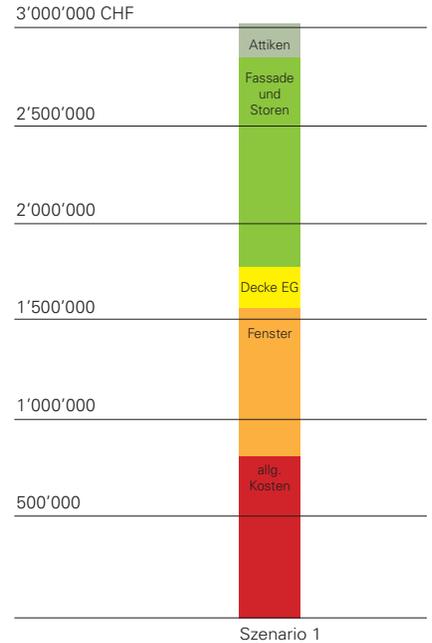
Grafische Darstellung der Baukosten aufgeschlüsselt nach Bauteilen.

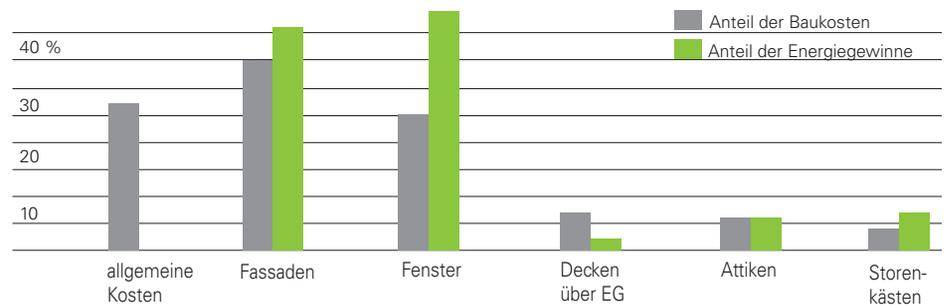
Grafische Darstellung der anteiligen Kosten und energetischen Gewinne der einzelnen Massnahmen.

Die komplexe Formensprache der Fassade verlangt einen Eingriff von innen. Dies führt zu vergleichsweise hohen Sanierungskosten. Die Kosten für die vorgefertigten, gedämmten Holzrahmenelemente entsprechen den Kosten des Fensterersatzes. Kosten und Energiegewinn sind für beide Massnahmen vergleichbar und keine der Massnahmen genügt einzeln um den SIA 380/1 Grenzwert zu erreichen. Der Eingriff von innen erfordert eine besonders detaillierte und sorgfältige Planung, da die Sanierung im bewohnten Zustand stattfindet. Die Vorfertigung der Holzrahmenelemente im Werk ist hier besonders sinnvoll, da die Eingriffsdauer vor Ort minimiert werden kann. Ein besonderes Augenmerk sollte hierbei auf die detaillierte Planung und Optimierung des Systems anhand eines Prototyps vor Baubeginn gelegt werden.

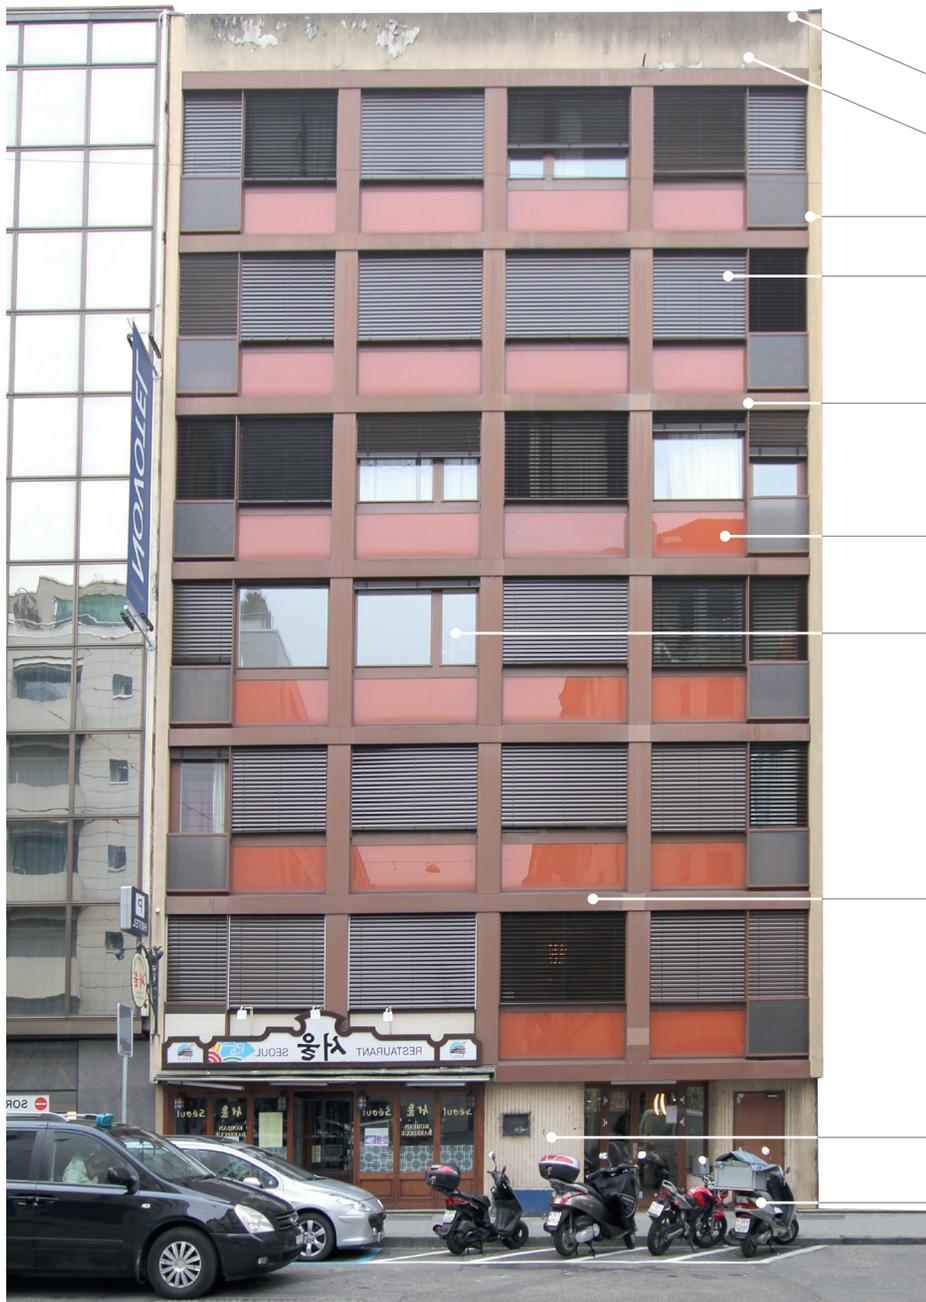
Ausschnitt der Nordfassade.

- Dach**  
Flachdach
- Attika**  
rückversetzt, Beton
- Seitenwände**  
Stahlbeton
- Aussenliegender Lamellenraffstore**
- Fassade**  
lackiertes Aluminiumblech
- Fassaden**  
Vorhangfassade Aluminium, Brüstung emailliertes Glas
- Fenster**  
Holzmetallfenster, Doppelverglasung
- Geschossdecke**  
Stahlbeton
- Sockel**  
Ortbeton, strukturiert
- Kellerdecke**  
Stahlbeton

Das Mehrfamilienhaus befindet sich im Stadtzentrum von Genf. Es ist Teil einer städtischen Blockrandbebauung und grenzt unmittelbar an ein Hotel und ein Wohngebäude an. Die Strassenfassade (Nord) und die Hoffassade (Süd) sind identisch. Das Gebäude gliedert sich in ein Untergeschoss, ein Erdgeschoss, 6 Vollgeschosse und ein rückversetztes Attikageschoss. Die beiden Brandwände, eine tragende Querwand und die Erschliessungskerne aus Stahlbeton tragen die Stahlbetondecken. Die nichttragenden Fassaden bestehen aus einer vorgehängten Aluminiumfassade mit Fenstern und emaillierten Glaselementen im Brüstungsbereich (geringfügig gedämmte Sandwichelemente). Brüstungselemente aus strukturiertem Glas ermöglichen die vollständige Öffnung der Fenstertüren in einigen Zimmern. Ein regelmässiges Raster aus lackiertem Aluminiumblech gliedert die Fassade, integriert die orientierbaren Lamellenraffstore und verdeckt die Deckenstirn (horizontal) sowie die Fallrohre (vertikal). Dach und Attikageschoss bestehen aus Stahlbeton. Im Erdgeschoss befinden sich Gemeinschaftsräume sowie ein Restaurant. Die geschlossenen Bereiche der Sockelfassade bestehen aus zum Teil gerundetem, strukturiertem Ort beton. Das Gebäude wurde nie saniert und repräsentiert mit seiner vorgehängten Aluminiumfassade charakteristische Bauten der 1960-80 Jahre.

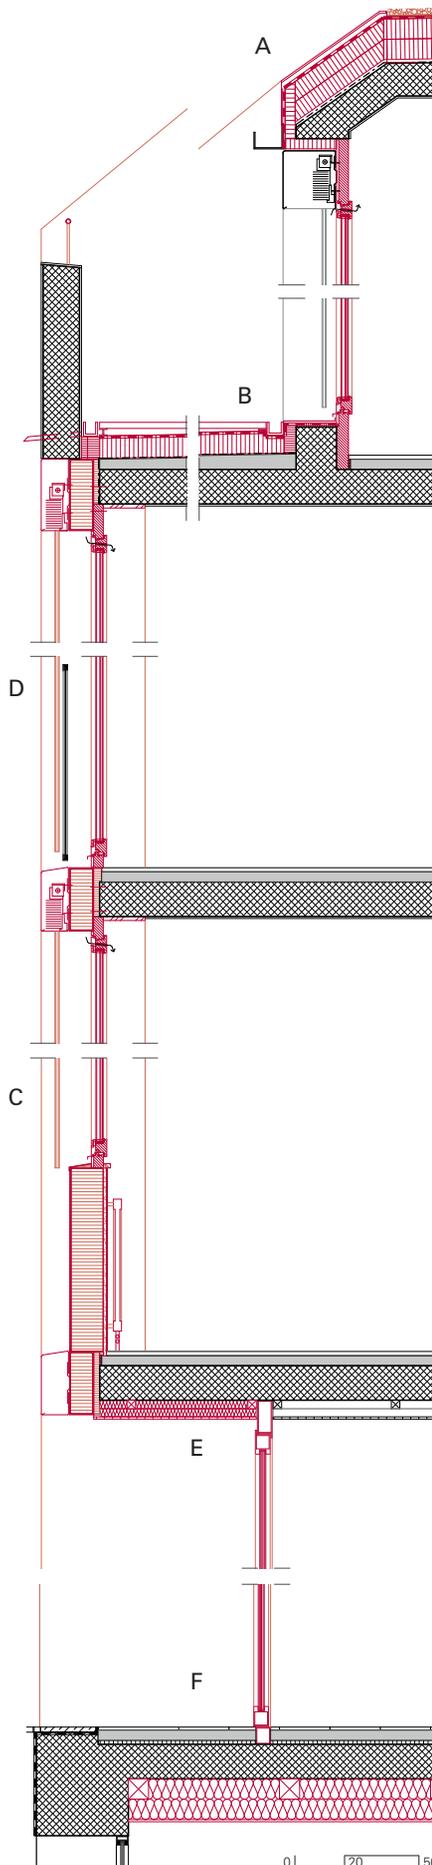
Fassadenschnitt der Strassenfassade mit Sanierungsvorschlägen des 2. Szenarios.

### Dach

- .Kies 30 mm
- .Sand 20 mm
- .mehrlagige Abdichtung
- .extrudierte Polystyrolämmung,  $\lambda = 0.036 \text{ W/mK}$ , 200 mm
- .Dampfsperre
- .Stahlbetondecke 170 mm
- .abgehängte Gipskartondecke 25 mm

- .Fliesen, geklebt, 20 mm
- .Zementunterlagsboden, 50 mm
- .Trittschalldämmung, 30 mm
- .Stahlbetondecke 170 mm
- .Holzwollämmplatte 50 mm
- .Mineralwolle,  $\lambda = 0.04 \text{ W/mK}$ , 200 mm
- .Putz 10 mm

**E** Im Erdgeschoss werden die verglasten Elemente wie Vitrinen und Fenstertüren durch Holzmetallrahmen mit Dreifachisolierverglasung ersetzt. Die geschlossenen Flächen (strukturierte Betonwände) erhalten eine Innendämmung. Die Decke der rückspringenden Erdgeschossfassade wird unterseitig gedämmt (Eingänge).

**F** Die Decke über dem Untergeschoss wird unterseitig gedämmt und die Neben- und Kellerräume aus dem beheizten Volumen ausgenommen.

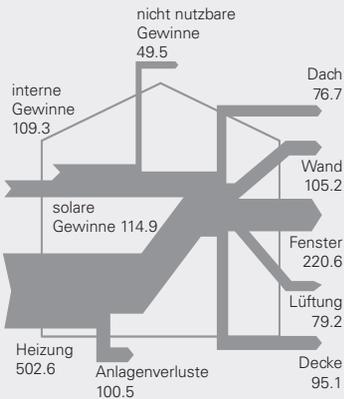
**BESTAND Sankey-Diagramm in [MJ/m<sup>2</sup>]. Der SIA 380/1 Grenzwert liegt bei 121.7 MJ/m<sup>2</sup> und der Heizwärmebedarf bei 402.1 MJ/m<sup>2</sup>.**

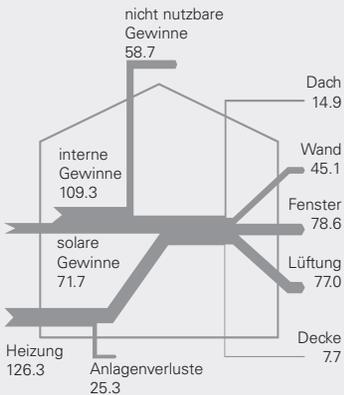
**SZENARIO 2 Sankey-Diagramm in [MJ/m<sup>2</sup>]. Der SIA 380/1 Grenzwert liegt bei 121.7 MJ/m<sup>2</sup> und der Heizwärmebedarf bei 101.1 MJ/m<sup>2</sup>.**

**Anteilige Verluste über Wärmebrücken: 9.7 % (ohne Berücksichtigung der Lüftungsverluste).**

**Szenario 2:** Die Massnahmen des 1. Szenarios werden bis auf die Fassaden beibehalten. Die Hauptfassaden werden jedoch komplett ersetzt. Dieses Szenario erreicht den vorgegebenen SIA 380/1 Grenzwert. Der Energiegewinn liegt bei 301 MJ/m<sup>2</sup>, dies entspricht 74%.

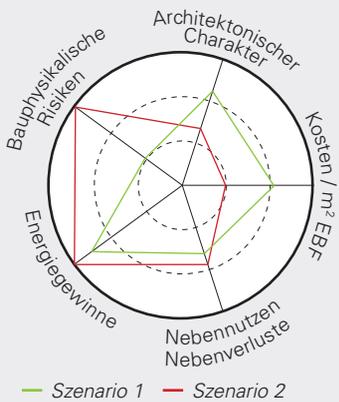
**BEWERTUNG der Szenarien. Ein optimales Ergebnis weist einen ausenliegenden Kreis ohne wesentliche Schwachpunkte auf.**

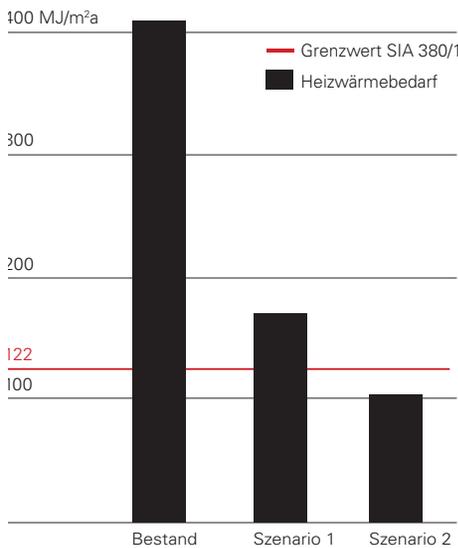
Grafische Darstellung des Heizwärmebedarfs des Bestands und der verschiedenen Szenarien.

**Szenario 1:** Es umfasst die Dämmung der Hauptfassaden von innen, den Austausch der Fenstergläser, die Dämmung der Terrassen und Dächer, die Innendämmung der Erdgeschossfassade sowie die Dämmung der Untergeschossdecke. Der Energiegewinn liegt bei 234 MJ/m<sup>2</sup>. Dies entspricht 58%, bei 67% der Gesamtinvestitionskosten des zweiten Szenarios.

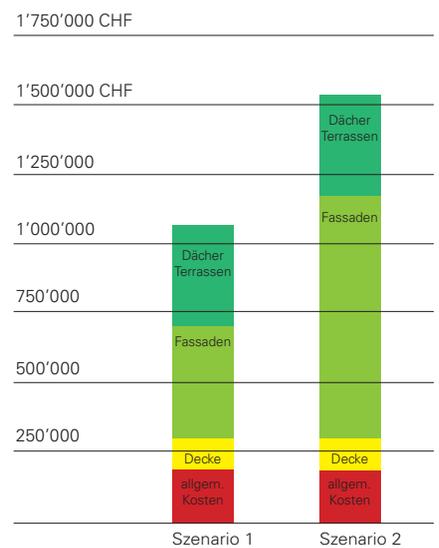
Grafische Darstellung der Baukosten aufgeschlüsselt nach Bauteilen.

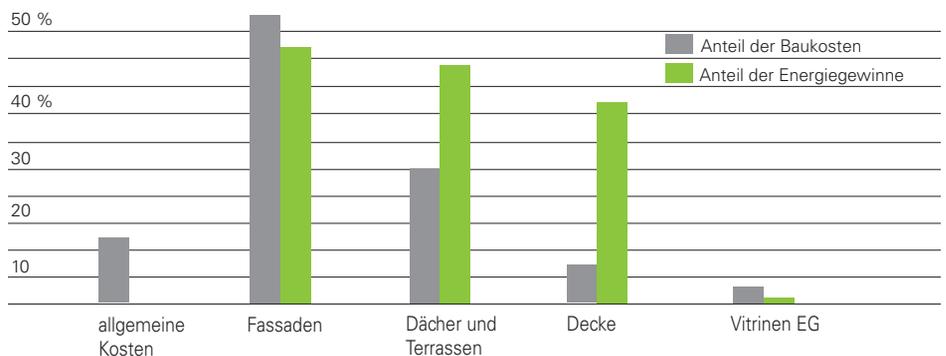
Grafische Darstellung der anteiligen Kosten und energetischen Gewinne der einzelnen Massnahmen für das Szenario 2.

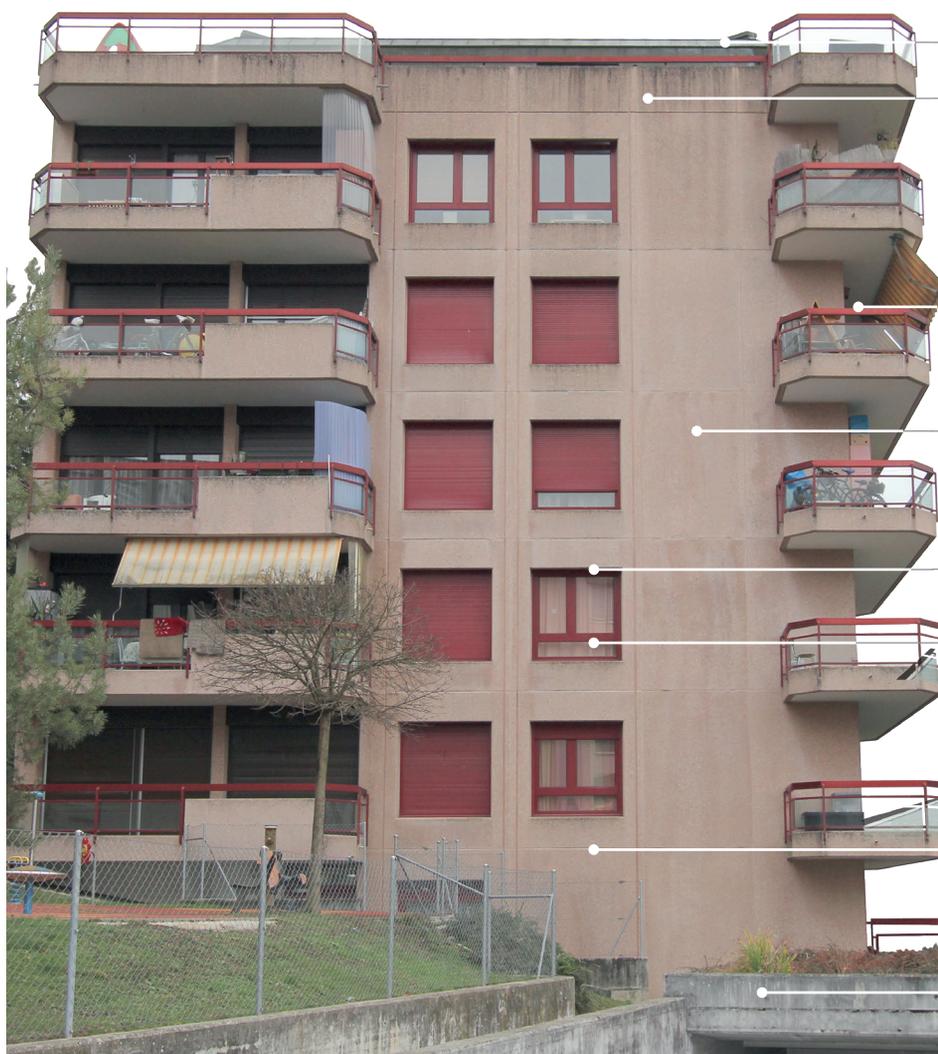
### Dach

Walmdach, Kupfereindeckung  
**Attikageschoss**  
 rückversetzt, Kupferfassade

Das Mehrfamilienhaus befindet sich in einem Wohnviertel am Rande des Genfer Stadtzentrums, unweit eines Grüngürtels und Flusses. Das freistehende 45 m lange und 17 m breite Gebäude ist gezeichnet durch zahlreiche auskragende Elemente (Balkone, Erker). Über einer Parkgarage befinden sich sechs Wohngeschosse sowie ein rückversetztes Attikageschoss, das sich in seinem architektonischen Ausdruck stark unterscheidet. Im Süden, Osten und Westen beleben grosszügige, gut genutzte Balkone mit komplexen Formen die Fassade. Das Tragwerk besteht aus tragenden Betonaussenwänden, Betontrennwänden, vertikalen Erschliessungskernen und Stahlbetondecken. Das Gebäude ist in gutem Zustand und weist nur geringe Alterungserscheinungen auf. Die tragenden Aussenwände sind aussenseitig gedämmt und mit Betonfertigteilplatten verkleidet. Das gedämmte Dach ist mit Kupferblech gedeckt. Fenster und Brüstungselemente sind aus Glas mit thermolackierten Aluminiumrahmen. Der architektonische Ausdruck und die gewählten Materialien sind charakteristisch für Wohngebäude der 1980er Jahre.

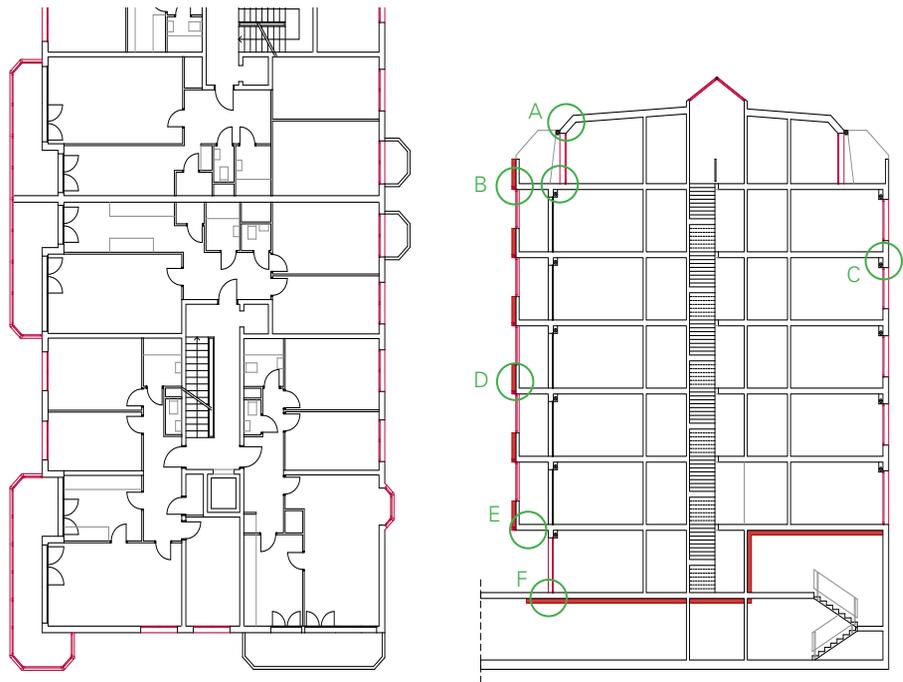
Schematischer Grundriss und Schnitt. In rot die sanierten Bauteile der Gebäudehülle des Sanierungsszenarios 2. In grün wesentliche Gebäudedetails.

Die gewählte Sanierungsstrategie schliesst die grossen Balkone der Südfassade mit einer grosszügigen Verglasung. Dieser Eingriff vergrössert die Energiebezugsfläche des Gebäudes. Die Fenster ohne Balkone sowie jene der Nord-, Ost- und Westseite werden ersetzt. Der Boden der Wohngeschosse wird unterseitig gedämmt. Das gedämmte Dach, mit seiner hochwertigen Kupfereindeckung in gutem Zustand, wird nicht saniert. Lediglich Lichtkuppeln und Glasdächer werden gegen energieeffizientere Elemente getauscht.

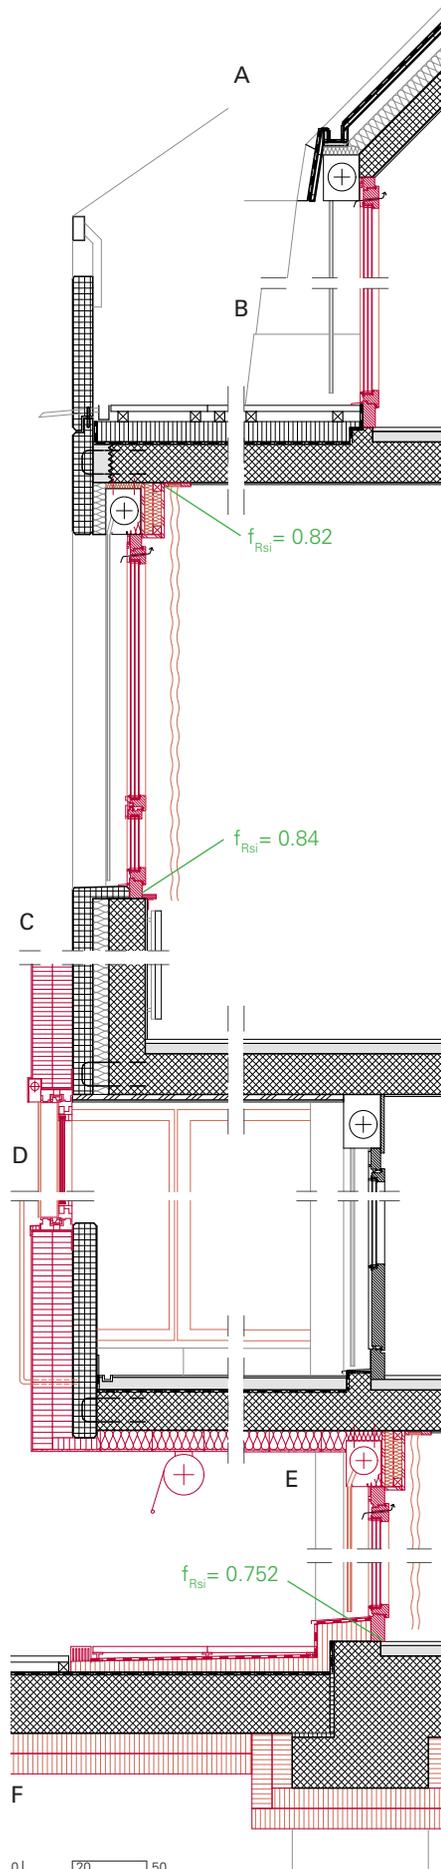
- .Kupfereindeckung
- .Holzschalung 20 mm
- .Lattung (Hinterlüftung) 60 mm
- .Mineralwolldämmung,  $\lambda = 0.055 \text{ W/mK}$ , 80 mm
- .Dampfsperre
- .Stahlbetondecke 180 mm
- .Innenanstrich 10 mm

- .Betonplatten 30 mm
- .Unterkonstruktion 40 mm
- .Polyurethandämmung,  $\lambda = 0.036 \text{ W/mK}$ , 70-50 mm
- .Bitumenabdichtung (Dampfsperre)
- .Stahlbetondecke 200 mm
- .expandierte Polystyrolämmung,  $\lambda = 0.036 \text{ W/mK}$ , 200 mm

Ausschnitte der Nord- und Südfassade mit Sanierungsvorschlägen.

**E** Im Gartenbereich werden die Erdgeschossfenster durch Holzmetallfenster mit Dreifachisolierverglasung ersetzt. Die Decke der Balkone wird mit Mineralwolle gedämmt und verkleidet.

**F** Nebenräume und Keller werden aus dem beheizten Volumen ausgenommen. Die Kellerdecke wird unterseitig gedämmt. Die rationelle Haustechnikführung mit Distanz zur Kellerdecke ermöglicht das einfache Anbringen der neuen Wärmedämmung.

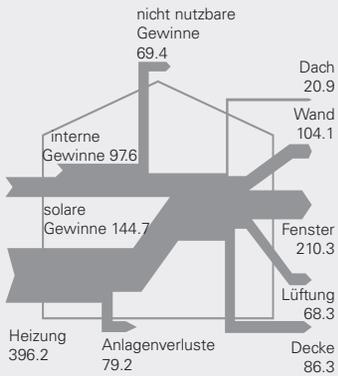
**BESTAND Sankey-Diagramm in [MJ/m²].** Der SIA 380/1 Grenzwert liegt bei 116.1 MJ/m² und der Heizwärmebedarf bei 3170 MJ/m².

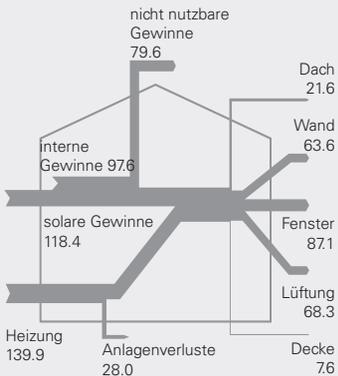
**SZENARIO 2 Sankey-Diagramm in [MJ/m²].** Der SIA 380/1 Grenzwert liegt bei 116.1 MJ/m² und der Heizwärmebedarf bei 111.9 MJ/m².

Anteilige Verluste über Wärmebrücken: 18.2 % (ohne Berücksichtigung der Lüftungsverluste).

**Szenario 2:** Es umfasst das Schliessen der Südbalkone, den Ersatz aller anderen Fenster sowie die Dämmung der Decken und Wände gegen unbeheizte Kellerräume. Das Szenario erreicht den SIA 380-1 Grenzwert bei einem Energiegewinn von 205 MJ/m². Dies entspricht einer Energie-einsparung von 65%.

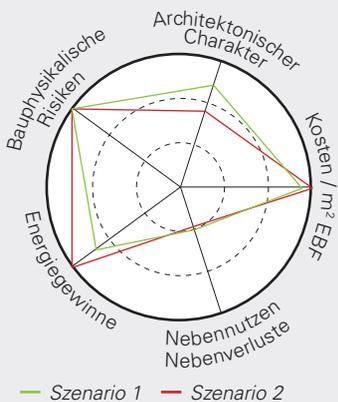
**BEWERTUNG der Szenarien.** Ein optimales Ergebnis weist einen ausenliegenden Kreis ohne wesentliche Schwachpunkte auf.

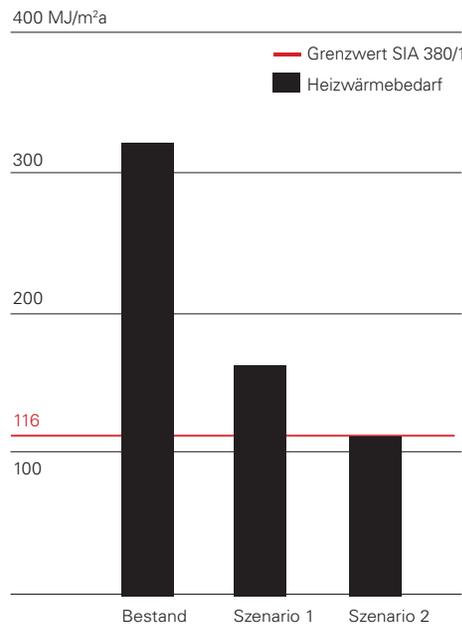
Grafische Darstellung des Heizwärmebedarfs des Bestands und der verschiedenen Szenarien.

**Szenario 1:** Es umfasst den Austausch der Fenstergläser durch neue Doppelisoler-gläser, eine Innendämmung der Fassaden und die Dämmung der Untergeschoss-decke. Der Energiegewinn liegt bei 156 MJ/m². Dies entspricht 49% bei 112% der Investitionskosten des 2. Szenarios. Die Baukosten sind hoch und die Ausführung komplex.

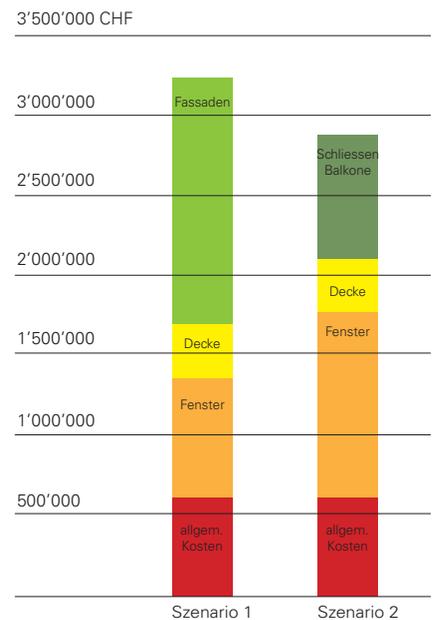
Grafische Darstellung der Baukosten aufgeschlüsselt nach Bauteilen.

**Gesamtkosten (inkl. MwSt.):**  
Szenario 1: 3'033'000 CHF  
Szenario 2: 2'708'000 CHF

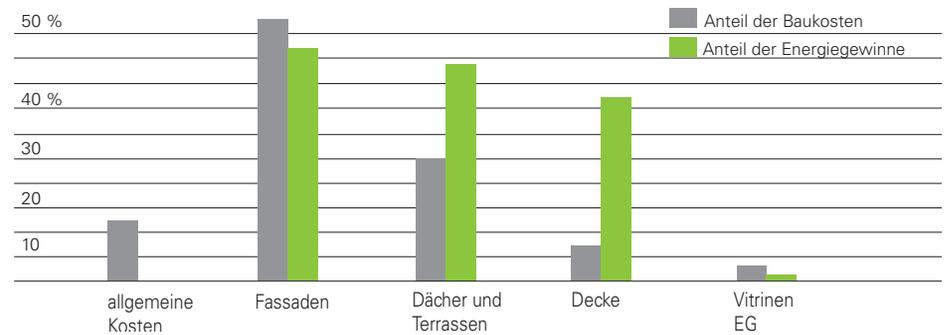
Grafische Darstellung der anteiligen Kosten und energetischen Gewinne der einzelnen Massnahmen für das Szenario 2.
