# MIO1

## HAUS VORKRIEGSZEIT

Dieses denkmalgeschützte Wohngebäude aus der Vorkriegszeit liegt in einem Quartier von nationaler Bedeutung (ISOS A). Es umfasst zwei Wohngeschosse, ein Mansardgeschoss und ein unbeheiztes Untergeschoss. Die monolithischen Fassaden bestehen aus rund 30 cm starkem Bruchsteinmauerwerk. Die Decken über Wohnräumen und Schlafzimmern sind Holzbalkendecken, über dem Untergeschoss, den Küchen, Sanitärräumen und Treppenbereichen befinden sich Betondecken mit Stahlträgern. Die Fassaden sind, mit Ausnahme der nordwestlichen Seite, schlicht gestaltet und durch unterschiedlich strukturierte mineralische Putzoberflächen gegliedert.

**SANIERUNGSSTRATEGIE:** Die Sanierungsstrategie zielt darauf ab, die bestehenden Qualitäten und Merkmale des geschützten Gebäudes zu erhalten. Zentrale Massnahmen sind die Dachdämmung, der Fensterersatz, sowie ein Dämmputz. Die bestehende Ölheizung wird durch eine Pelletheizung ersetzt.

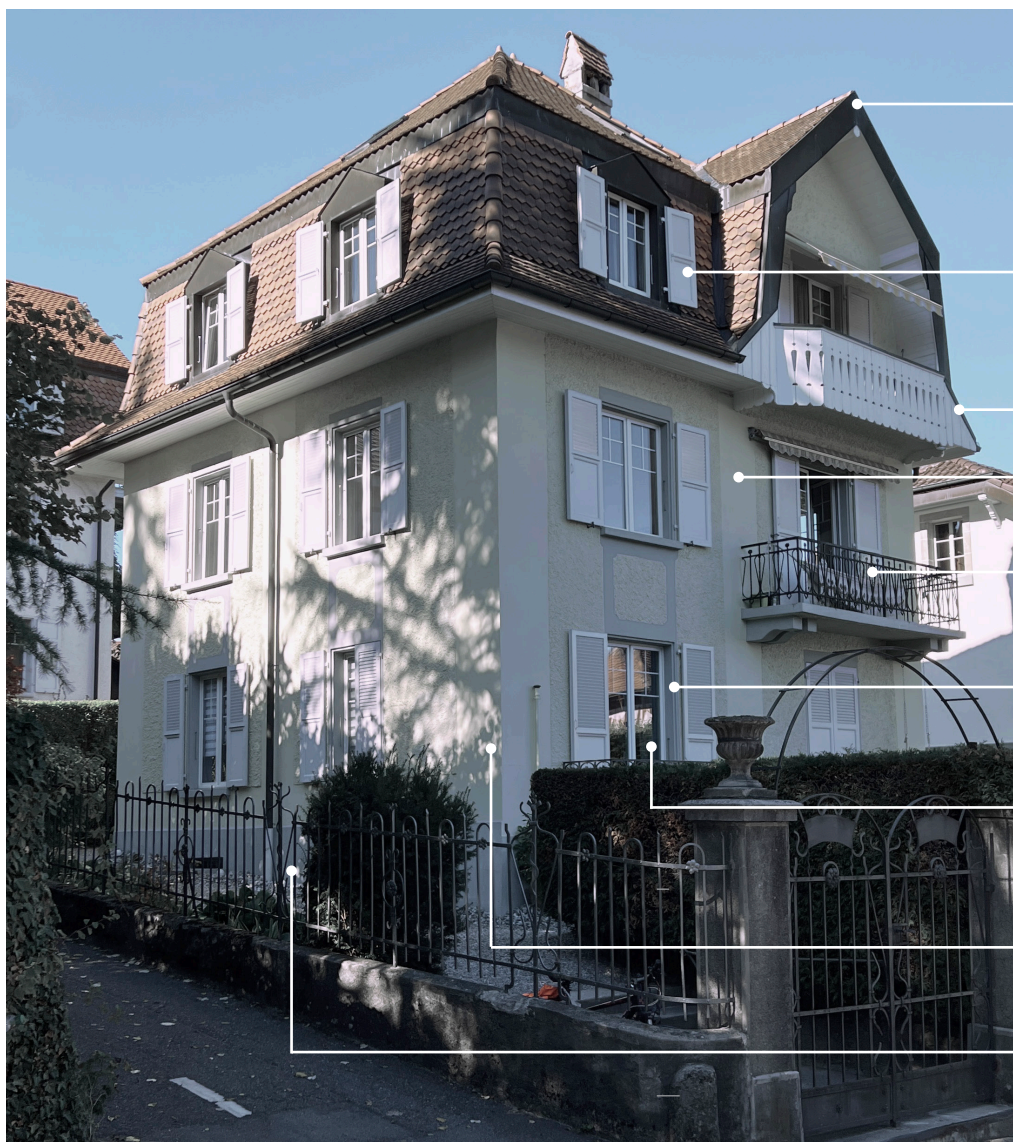
Mansarddach mit Flachziegeln aus Ton, gering gedämmt, Spenglerarbeiten aus Kupfer, **Dämmung der Dachgeschossdecke oder im Bereich der Sparren (Mansardbereich)**

Fensterläden aus Metall, **Fensterläden aus Holz, Leinölfarbe**  
 Gelenkarmmarkisen auf Balkonen, Stoffbespannung

Gestrichene Holzvertäfelung, **Leinöl**

unterschiedlich strukturierte Putzoberflächen, **mineralischer Dämmputz**

Betonplatte auf Konsolen, schmiedeeisernes Geländer, **Erhöhung mit Flachstahl**

Mineralischer Putz, **mineralischer Dämmputz**, Fensterbank und Sturz aus Naturstein, **mineral. Anstrich**

Zwei Holzfenster mit Einfachverglasung, **Holzfenster mit Dreifachverglasung, Geländer aus Flachstahl, integrierte Luftdurchlässe**

Bruchsteinmauerwerk, mineralischer Putz, **mineralischer Dämmputz**

Bruchsteinmauer, verputzt, **mineralischer Dämmputz**

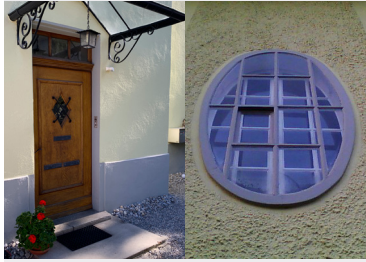
Erhalt der ursprünglichen Eingangstür, sowie der Holzfenster im Treppenhaus

**3 - FENSTER, BRÜSTUNGEN & LEIBUNGEN:** Die bestehenden Fenster werden durch neue Holzfenster mit Dreifachverglasung und Sprossen gemäss ursprünglichem Erscheinungsbild ersetzt. Feuchtegeführte Luftdurchlässe werden in die Rahmen integriert. Die Leibungen werden mit Hanffaserdämmung isoliert. Die Brüstungsbereiche werden mit 80 mm Kalziumsilikatdämmung hinter den bestehenden, angepassten und wieder montierten Holzverkleidungen gedämmt. Die ursprüngliche Eingangstüre aus Holz bleibt erhalten, die Dichtungen werden ersetzt.

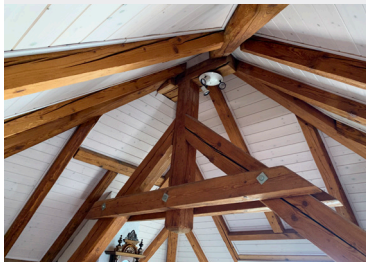
Aufwertung des Dachraums

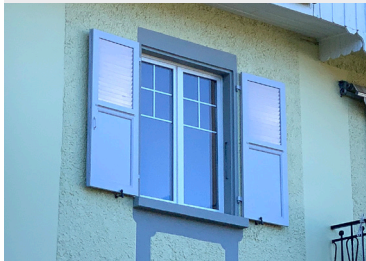
Fenstereinfassung mit differenzierter Putzgestaltung

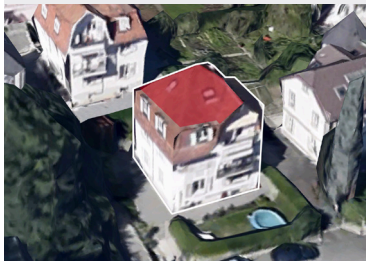
Südöstliche und südwestliche Dachflächen mit Photovoltaikziegeln

**ELEKTRIK:** Photovoltaikziegel werden auf gut ausgerichteten Dachflächen installiert, um eine Stromproduktion aus erneuerbarer Energie sicherzustellen. Es wird empfohlen, im Rahmen einer Dachsanierung eine Photovoltaikanlage zu integrieren.

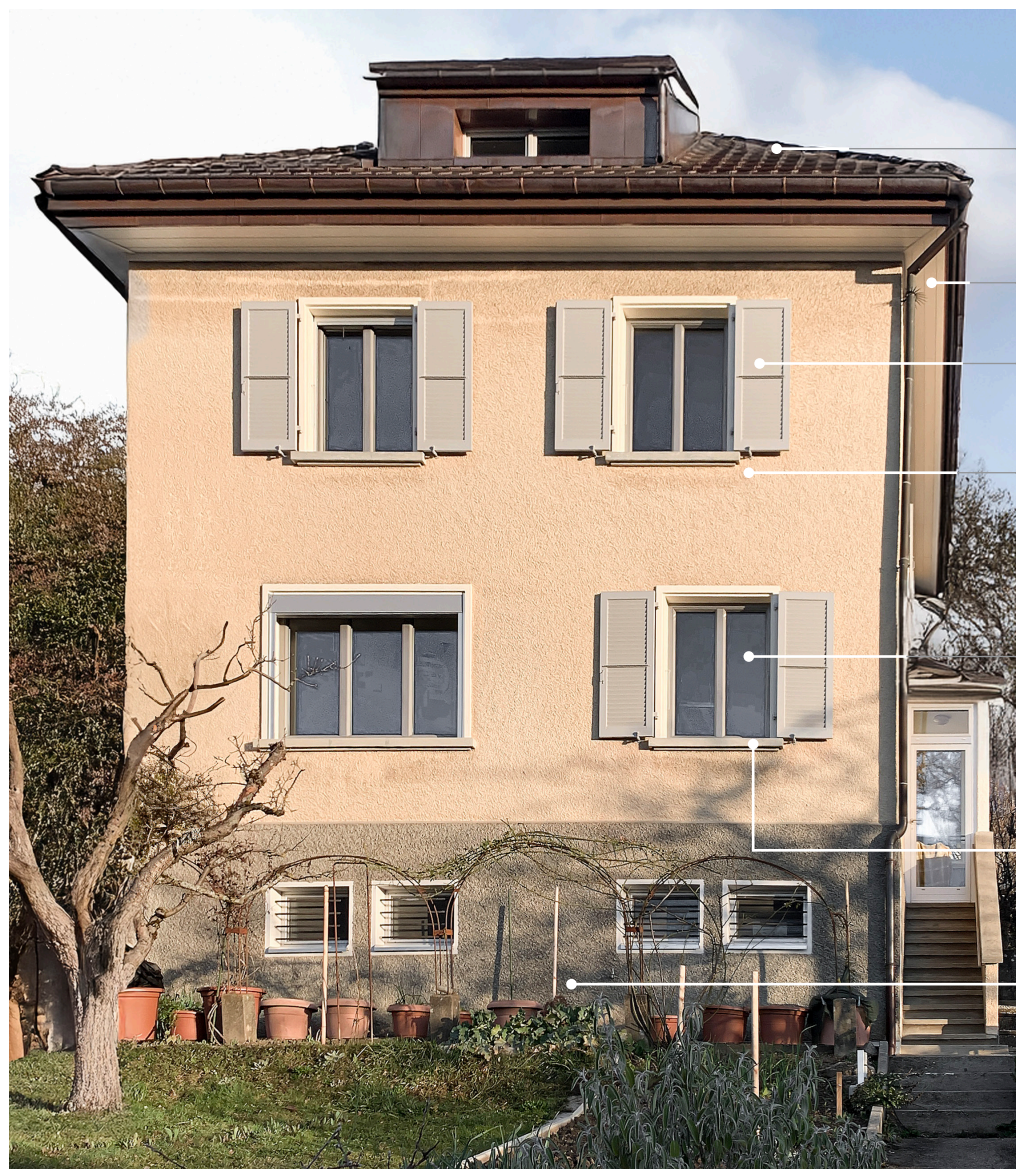
- Dach**  
Walmdach, ungedämmt, Ziegel  
Dämmung oberste Geschossdecke oder Dach
- Vordach**  
Holzverkleidung, Ölfarbe
- Sonnenschutz**  
Metallfensterläden (ursprünglich aus Holz)
- Fassade**  
Doppelmauerwerk im Erdgeschoss, einfaches Mauerwerk im Obergeschoss, Mineralputz, Außendämmung und mineralischer Dickputz
- Fenster**  
Holz-Metall-Rahmen mit doppelter Isolierverglasung, Holzfenster mit feuchtegeführten Luftdurchlässen, Dreifachverglasung, Geländer aus Flachstahl
- Fensterleibungen**  
Kunststeineinfassung, gedämmte Fertigbetonelemente
- Gebäudesockel**  
Mauerwerk, Mineralputz, Außendämmung und mineralischer Dickputz

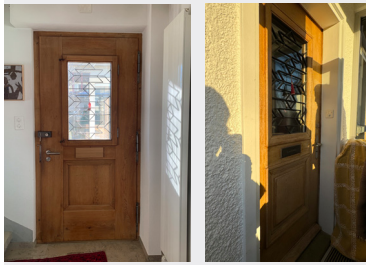
Erhalt und energetische Verbesserung der Holzeingangstür

**5 - FENSTER:** Die Holz-Metall-Fenster von 1996 werden durch neue Holzfenster mit Dreifachverglasung und feuchtegeführten Luftdurchlässen ersetzt. Sind die Fenster in gutem Zustand, ist es auch möglich nur die Verglasung zu ersetzen. Die ursprüngliche Eingangstüre aus Holz bleibt erhalten; Dichtungen und Verglasung werden ersetzt.

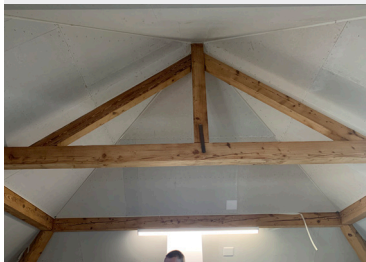
Aufwertung des Dachgeschosses

**6 - DACHAUSBAU:** Optional bietet ein Dachausbau die Möglichkeit zusätzlichen Wohnraum zu schaffen. Zwischen und über den Sparren wird eine Holzfaserdämmung eingebaut. Die Dachziegel werden wiederverlegt und bei Bedarf durch identische Ziegel oder Photovoltaikmodule ergänzt. Ein strikt diffusionsoffener Aufbau sowie die Kontinuität und Luftdichtheit zwischen Dach- und Fassadendämmung sind sicherzustellen, um Wärmebrücken zu vermeiden. Den Details von Traufe und Ortgang ist besondere Aufmerksamkeit zu schenken.

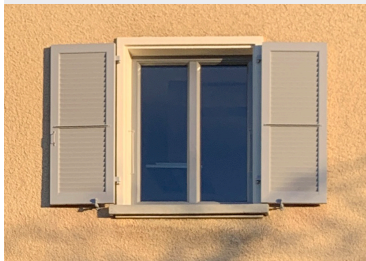
Rekonstruktion der Fensterleibungen mit gedämmten Fertigteilenelementen

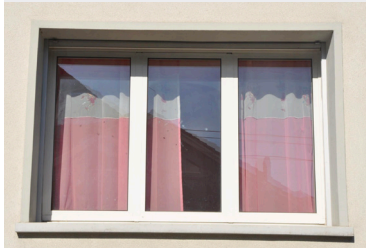
Beispiel einer neuen Fenstereinfassung mit Fertigteilenelementen

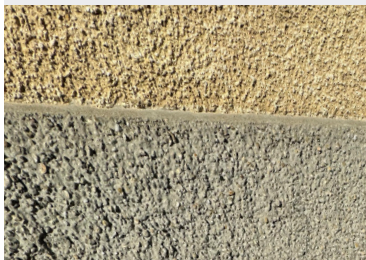
Diffusionsoffener mineralischer Dickputz

**3 - AUSSENWÄNDE:** Um gute Dämmwerte zu erreichen, ist eine Aussendämmung aus Mineralwolle von 140 mm vorgesehen. An der Ostfassade wird die Dämmstärke auf 80 mm reduziert, um den Durchgang im Treppenbereich zu gewährleisten. Ein diffusionsoffener, dickschichtiger Mineralputz (mind. 25 mm) fördert die Langlebigkeit der Fassade, vermeidet Feuchteprobleme und erhält das ursprüngliche Erscheinungsbild. Sofern es das Fensterdetail erlaubt, werden die Fensterleibungen mit vorgefertigten Zementelementen gedämmt, um den Fassadencharakter zu erhalten und Wärmebrücken zu reduzieren. Der überdachte Aussenbereich kann optional in die beheizte Gebäudehülle integriert werden (in blau).

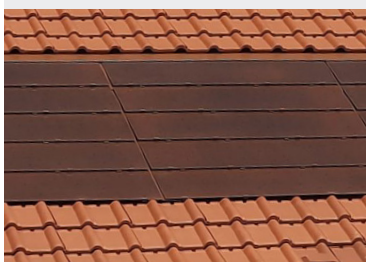
Integration von Photovoltaikmodulen

**ELEKTRIK:** Um die Stromerzeugung mit erneuerbarer Energie sicherzustellen, werden Photovoltaikmodule auf gut ausgerichteten Dachflächen integriert, entweder auf einer kompletten Dachfläche oder als klar definiertes Rechteck im unteren Dachbereich. Es wird empfohlen, eine Photovoltaikanlage im Rahmen einer Dachsanierung zu integrieren.

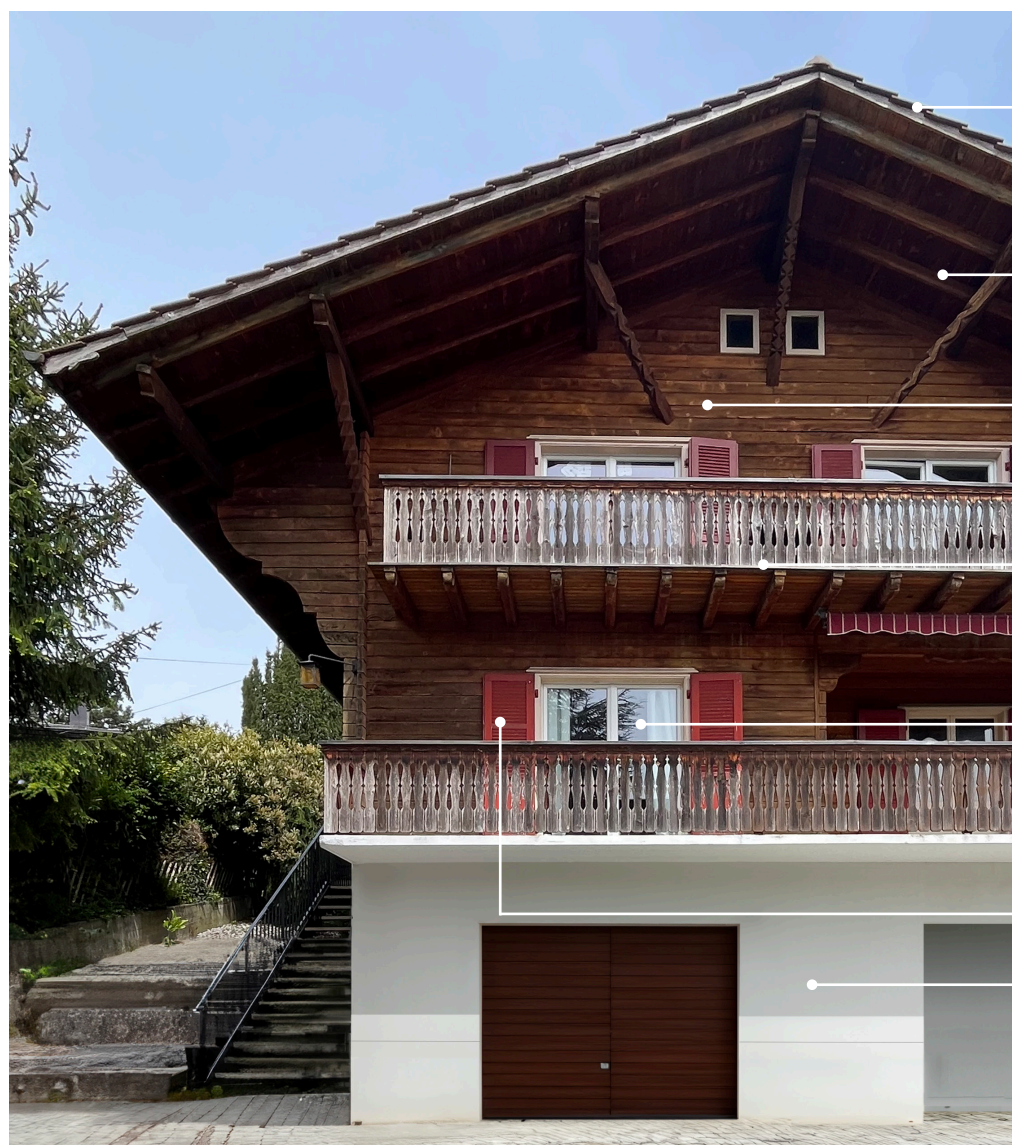
Satteldach, ungedämmt, Flachziegel, Ortgang aus Holz, Dämmung zwischen und auf den Sparren, Photovoltaikmodule

Doppelverglasung ohne Gas, Holzrahmen, neue Fenster mit Dreifachverglasung, Holzrahmen mit feuchtegeführten Luftdurchlässen

Betonwand, Mineralputz, Dämmputz

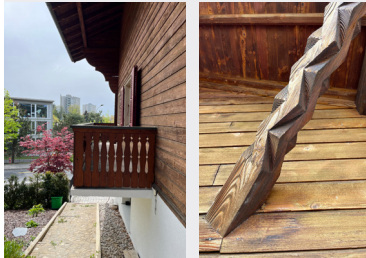
Geschnitzte Fassadendetails

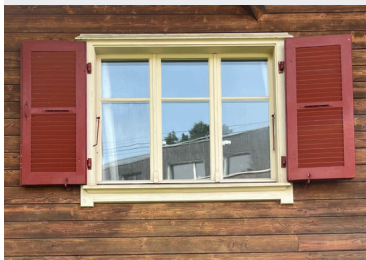
Bestehende Fenstereinfassung aus Holz

**E Fenster**  
 Uw: 3.0 W/m<sup>2</sup>K / g bestand: 0.72  
 Uw: 0.6 W/m<sup>2</sup>K / g renoviert: 0.53  
 .Fenster mit Dreifachverglasung Holzrahmen mit feuchtegeführten Luftdurchlässen  
 .Wiedereinbau Holzläden, Holzfensterleibungen mit Zusatzdämmung (V.1)  
 .Holzfensterläden und Außenrahmen erhalten (V.2)

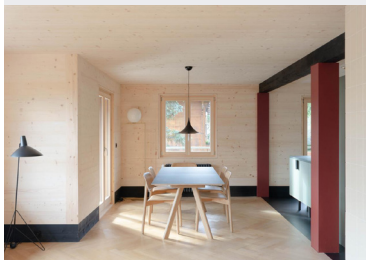
Variante Innendämmung:  
Modernisierung der Wohnräume.  
©ROCADES architectes, Fotografie:  
Alan Hasoo.

**B' Fassade (V.1 Innendämmung)**  
 U-Wert Bestand: 0.96 W/m<sup>2</sup>K  
 U-Wert Renoviert: 0.25 W/m<sup>2</sup>K  
 .Holzverkleidung 15 mm  
 .Holzfaserdämmung, λ = 0.036 W/mK / Installationsebene 40 mm  
 .Feuchteadaptive Dampfbremse  
 .Holzfaserdämmung, λ = 0.036 W/mK zwischen Lattung, 60 mm  
 .Massivholz, 30 mm  
 .Eingeblassene Zellulosedämmung, λ = 0.038 W/mK zwischen Lattung, 60 mm  
 .Holzverkleidung geschliffen, 20 mm

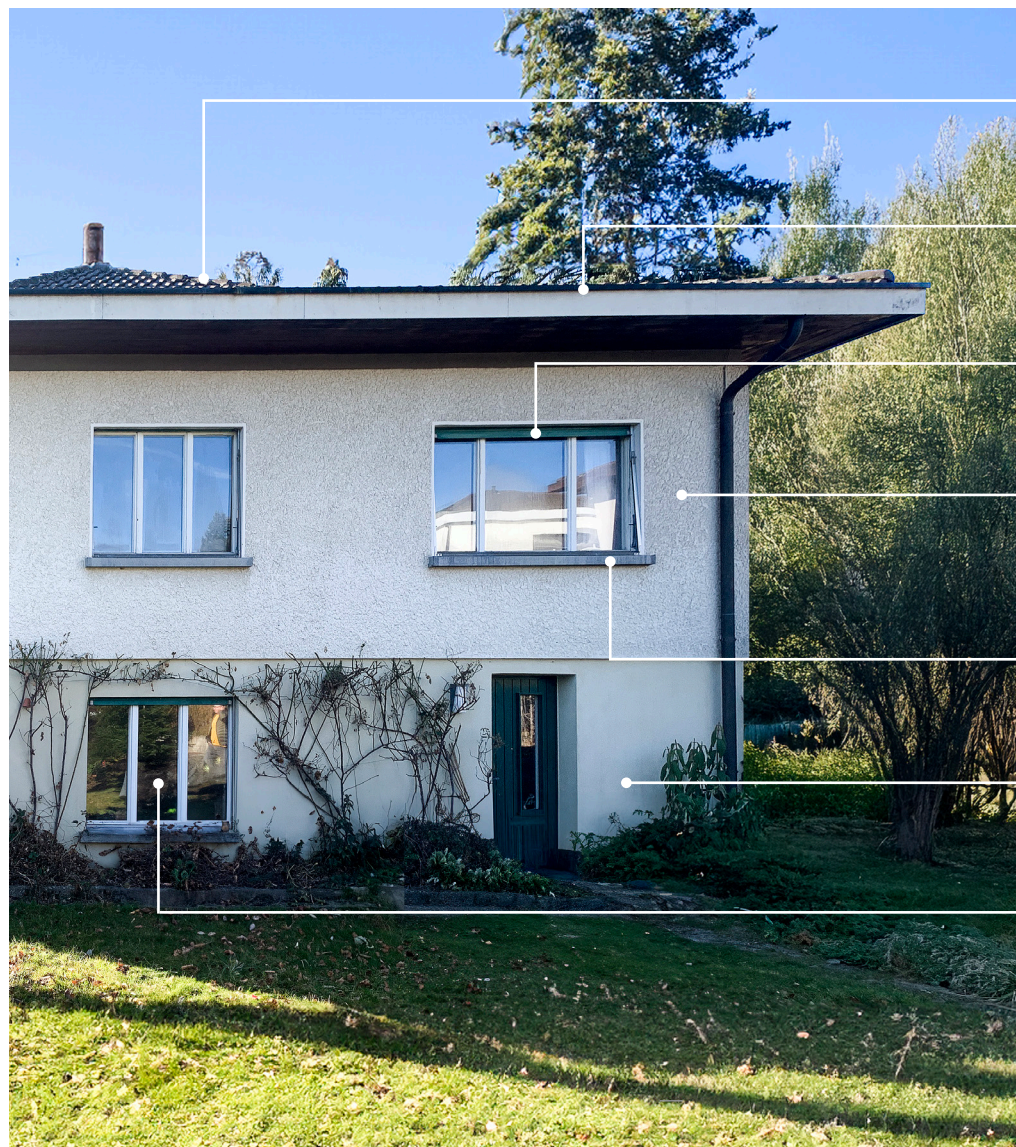
<b>Dach</b>	Walmdach mit Ziegeleindeckung, Holzdachstuhl, <b>Dämmung der obersten Geschossdecke</b>
<b>Vordach</b>	Integrierte Regenrinne, Holzverkleidung, <b>Abbruch bei Aufstockung</b>
<b>Sonnenschutz</b>	Ausstellrollos, innenliegender Storenkasten, <b>Ersatz durch aussenliegende Ausstellrollos</b>
<b>Fassade</b>	Ziegelmauerwerk, verputzt, dünne Dämmschicht und Vorsatzschale, <b>Außendämmung, mineralischer Dickputz oder hinterlüftete Fassade</b>
<b>Leibung und Fensterbank</b>	Feiner Mineralputz, Fensterbank aus Kunststein, <b>vorgefertigte gedämmte Betonelement</b>
<b>Sockel</b>	Betonwand, verputzt, <b>Außendämmung, mineralischer Dickputz</b>
<b>Fenster</b>	Holzfenster, Einfach- oder Doppelverglasung, <b>Fenster mit Dreifachverglasung, feuchtegeführte Luftdurchlässe</b>

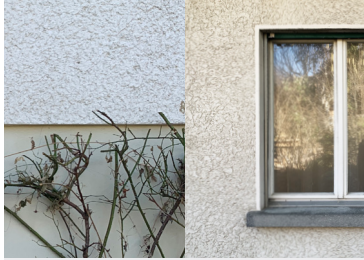
Mineralischer Dickputz

**4 - FASSADE:** Die Aussenwände werden mit einem verputzten Wärmedämmverbundsystem aus Mineralwolle gedämmt. Ein mineralischer Dickputz verhindert Feuchteprobleme und ist widerstandsfähig und langlebig. Unterschiedliche Körnungen und Farbtöne ermöglichen eine differenzierte Fassadengestaltung. Alternativ kann eine hinterlüftete Fassade, z. B. aus Holz, dem Gebäude einen neuen Ausdruck verleihen.

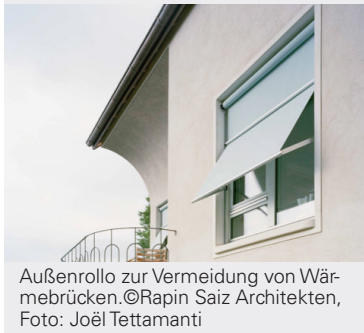
Außenrollo zur Vermeidung von Wärmebrücken. ©Rapin Saiz Architekten, Foto: Joël Tettamanti

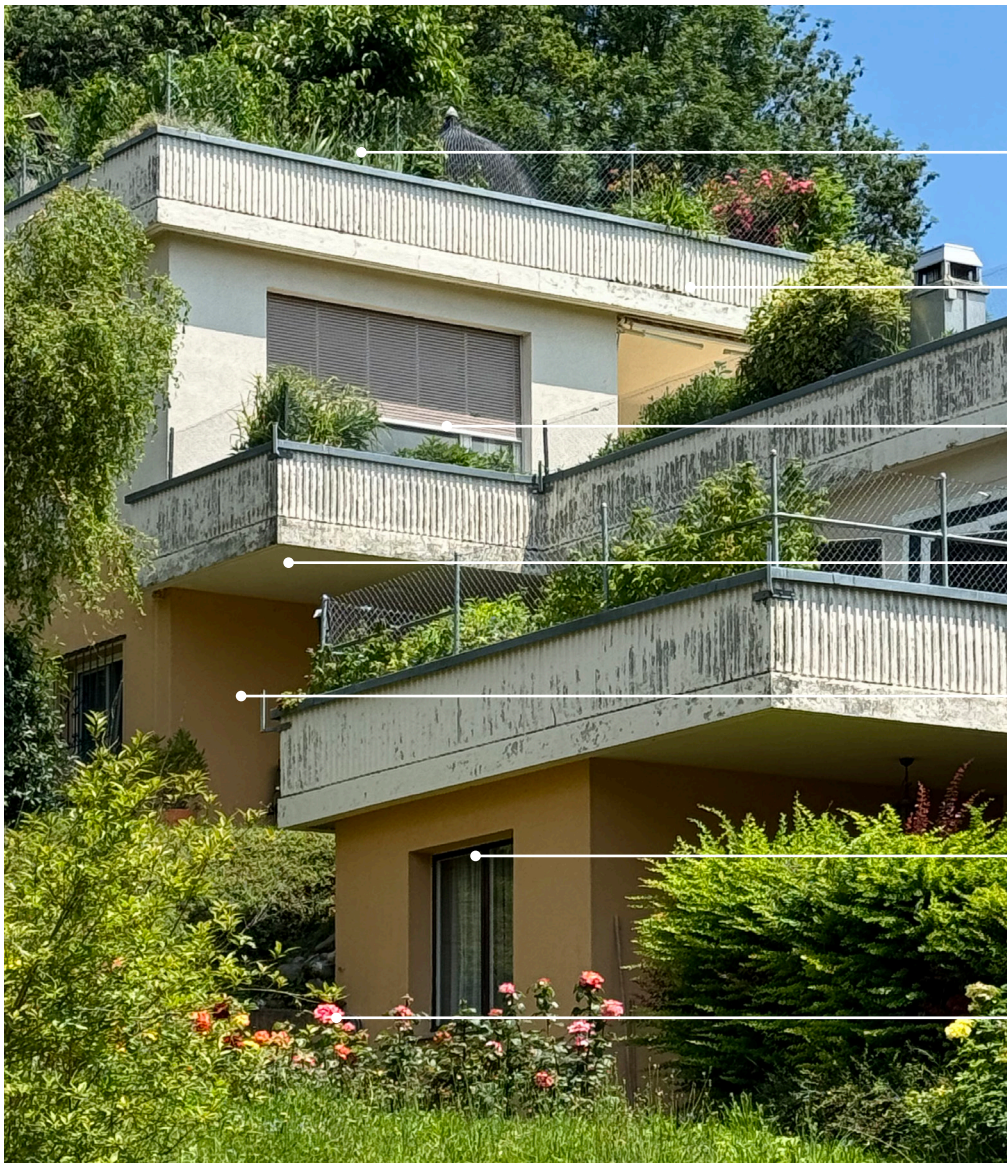
### Dachterrasse

Begrüntes und gedämmtes Flachdach aus Beton, **neue Abdichtung und Dämmung**

PVC-Rahmen, doppelte Isolierverglasung, **Holzrahmen mit feuchtegeführten Luftdurchlässen, Dreifachverglasung**

### Kriechkeller

Betonwand mit gering gedämmter Innenvorsatzschale, **Aussendämmung**

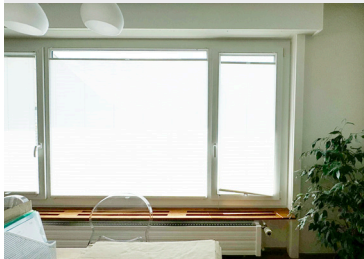
Dämmung der Rolladenkästen und Reduktion der Wärmebrücken

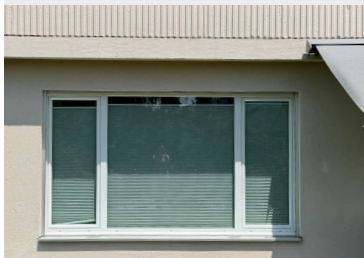
Fensterersatz mit Dreifachisolierverglasung

**5 - FENSTER:** Die bestehenden PVC-Fenster mit Isolierverglasung werden durch neue Fenster mit Dreifachverglasung ersetzt. Die ursprüngliche Hauseingangstüre aus Holz bleibt erhalten; Dichtungen und Verglasung werden zur Verbesserung der Luftdichtheit ersetzt. Sofern noch nicht erfolgt, werden die Storenkästen gedämmt, um Wärmeverluste zu reduzieren, und mit feuchtegeführten Luftdurchlässen ausgestattet.

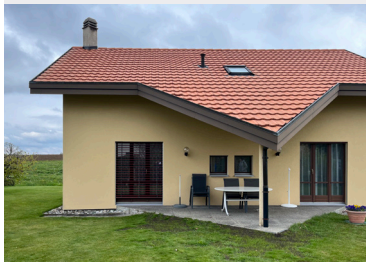
Südfassade mit überdachter Terrasse

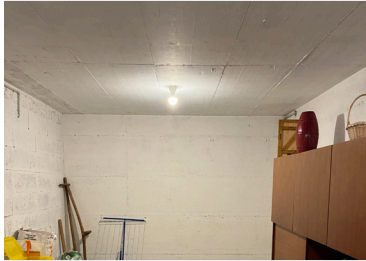
Zu dämmende Kellerdecke

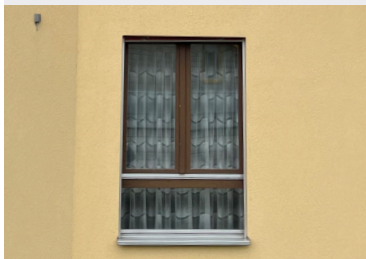
Fensterersatz (oder Glaserersatz)

**2 - FENSTER:** Die vorhandenen Holzfenster mit Doppelverglasung werden durch neue Fenster aus Holz oder Holz-Metall mit Dreifachisolierverglasung ersetzt. Wenn die Fensterrahmen in gutem Zustand sind, kann auch nur das Glas ausgetauscht werden. In die Fensterrahmen werden feuchtegeführte Luftdurchlässe integriert. Die Dämmung der Storenkästen ist erforderlich, um Kältebrücken zu verringern, sofern dies nicht bereits der Fall ist.

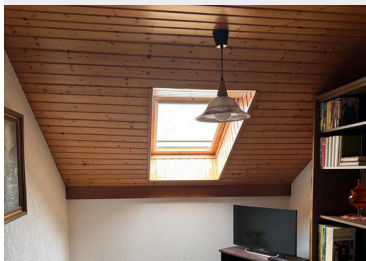
Aktuelles Dachgeschoss
